平成25年5月2日  
株式会社シーテック

## ウインドパーク笠取発電所19号機 ナセル脱落事故について

### (中間報告)

## ウインドパーク笠取発電所 CK-19 号機風車 ナセル脱落事故について（ご報告）

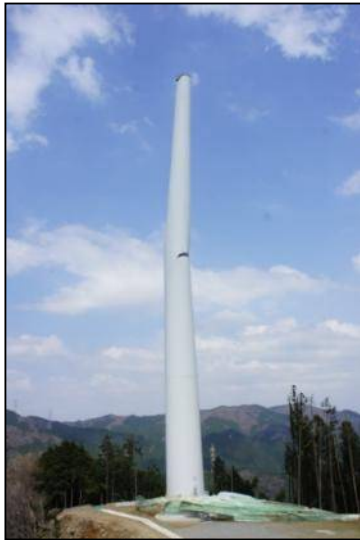
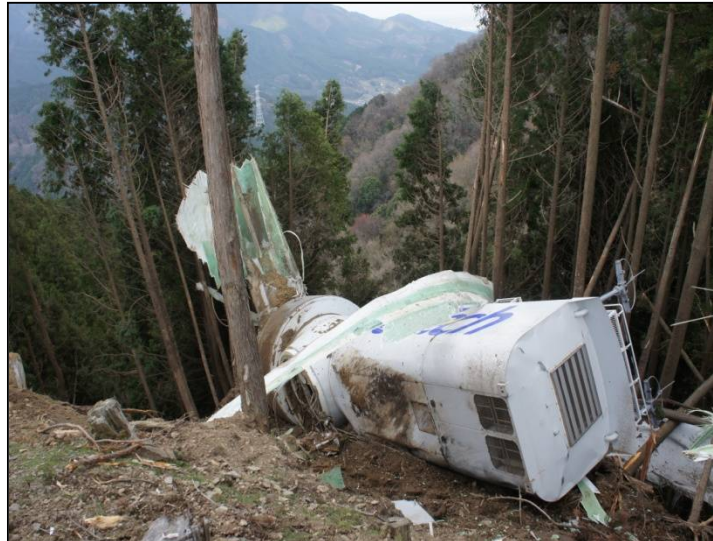
- ・推定発生日時：平成 25 年 4 月 7 日 16 時 37 分～16 時 55 分の間
- ・事故の状況：発電機・ナセル・ブレードが脱落

写真 1 タワー座屈・ブレード・ナセル脱落状況

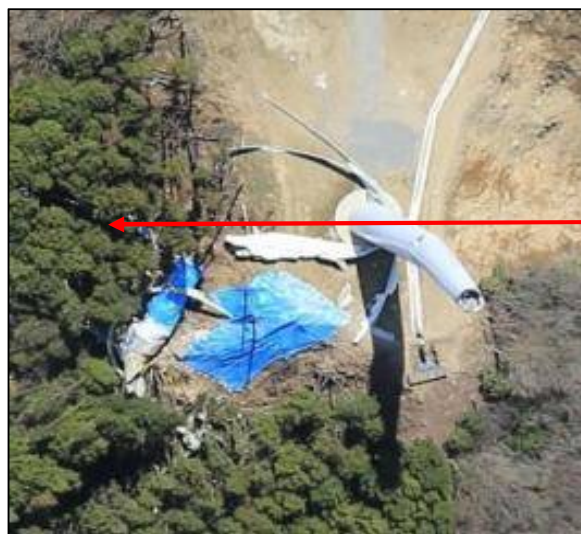
写真 2 ブレード・ナセル脱落方向と事故時の風向

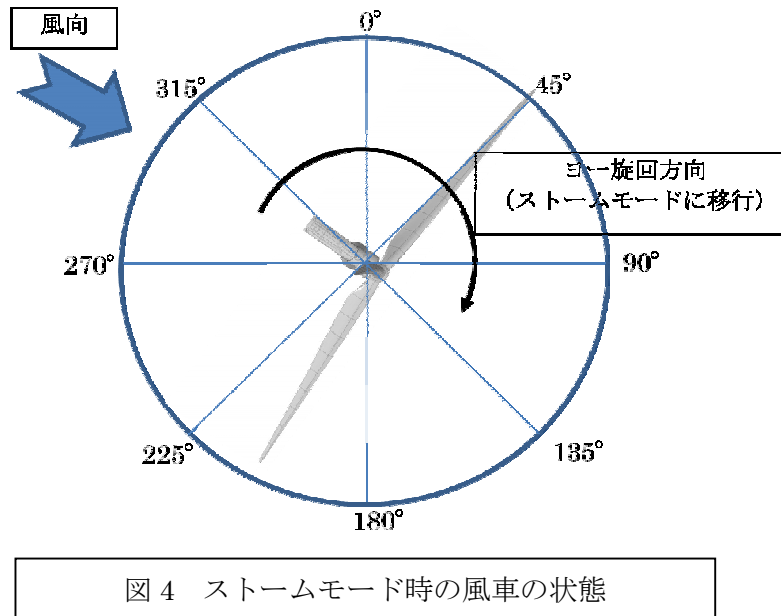
- ・ 16:01:43 : ストームモードに移行するまでの間でブレード 1 のピッチ角（ブレードの風向に対する角度）が変化してフェザリング状態が維持できなくなった。  
（ピッチ 1 制御異常）
- ・ 16:02 頃 : ストームモードに移行完了した。（図 4）

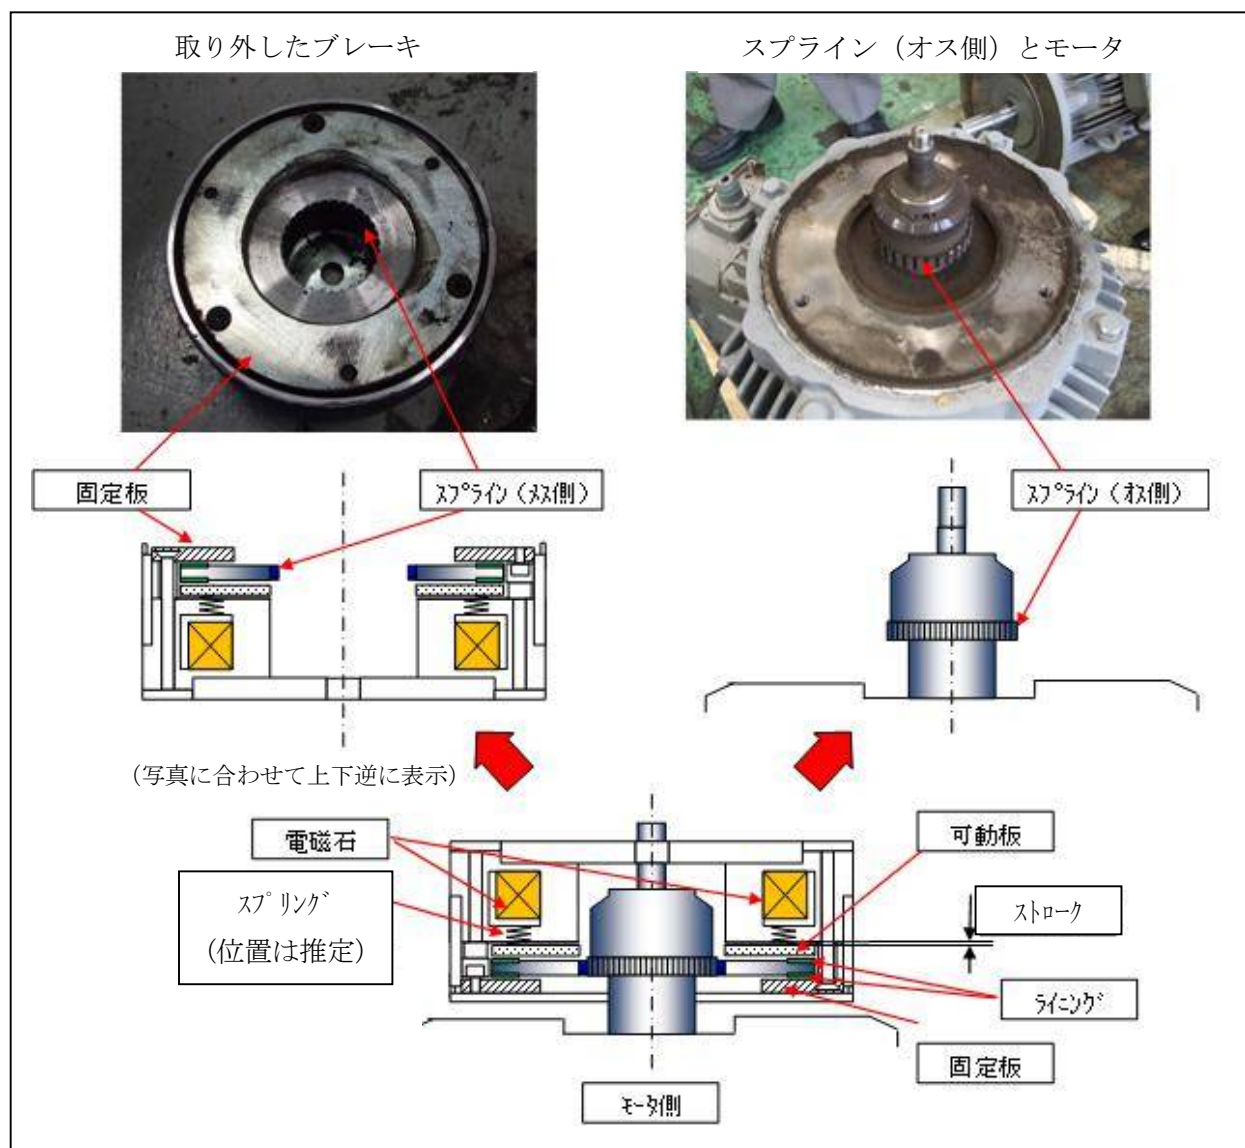
図6 ピッチモータブレーキの様相

- ① ピッチモータブレーキの保持トルク測定結果は最大でも 34.5Nm であり、3 台とも規定値の 200Nm を下回っていた。
- ② 3 台ともピッチモータブレーキを構成するスプライン(メス側)の歯が三角形状に摩耗しており、その摩耗粉と推定される粉を確認した。
- ③ スプライン(メス側)は摩耗しているものの、歯山の高さは設計基準値を満足していた。  
(スプライン自身は空回りしていない)
- ④ ブレーキを保持するばねストロークは 2.0～2.4mm であり、3 台とも規定値(0.15～0.35mm)を上回る数値であった。

- ① ピッチモータブレーキ動作中に発生する応力によりピッチモータとブレーキディスクを接合するスプラインが摩耗した。この摩耗粉がブレーキライニングに付着したことでブレーキの摩擦力が低下した。
- ② スプラインの摩耗粉がブレーキライニングに付着した状態でピッチブレーキが動作し制動トルクが掛かったことにより、ブレーキライニングが摩耗し、ライニング厚さが規定以上に薄くなった。これにより、ブレーキを保持するばねのストロークが長くなり、ばねの押し付け力が低下した。
- ③ ①、②の事象が発生した結果、ブレーキの保持力が規定値 200Nm を下回り、ブレードのピッチ角を保持出来なくなった。

- (1) WP 笠取全風車（18基）のピッチモータブレーキについて、早急に点検を行い健全性を確認するとともに、耐摩耗性の低い、或いはブレーキ力の低いピッチモータブレーキを取替える。
- (2) 今後、事故原因であったピッチモータブレーキの安全性向上のために、ピッチモータブレーキの点検マニュアルを整備するとともに、ブレーキ力の監視方法やフェザリング時のピッチ角の保持方法などの再発防止策を検討する。

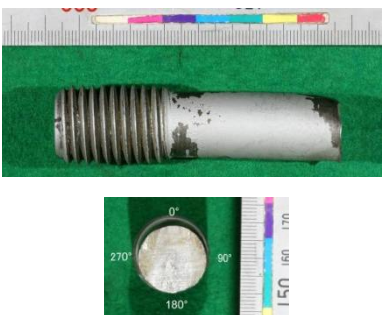
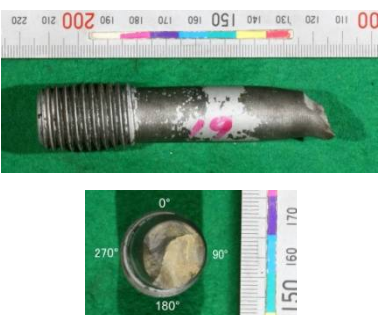
破面 SEM 観察結果から#82 ボルトにおいてはせん断破壊、#19 ボルトにおいては延性破壊と推定され、繰返し荷重による疲労破面は観察されなかったことから、ボルトの破断は金属疲労ではない。したがって、今回のナセル落下は金属疲労によるものではない。

| 調査ボルト | ハブ側ボルト (＃82) | 変圧器側ボルト (＃19) | 評 価 |
|---|---|---|---|
| 外 観 | | | <p>【#82 ボルト】<br/>破断部近傍で絞りが認められず、破面は平坦で一定方向の伸長ディンプルが観察されたことから、<b>せん断方向の過大応力により破断(せん断破壊)</b>したと判断。</p> <p>【#19 ボルト】<br/>破断部近傍で絞れており、傾斜した破面先端方向に向かった伸長ディンプルが観察されたことから、<b>軸方向の過大応力により破断(延性破壊)</b>したと判断。</p> |

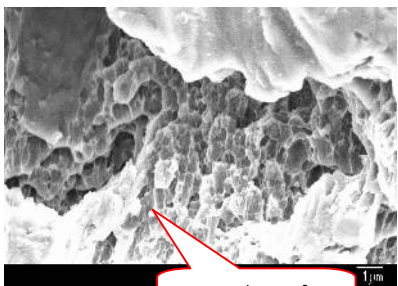
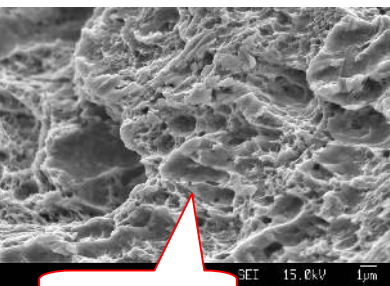
| 調査ボルト | ハブ側ボルト (＃82) | 変圧器側ボルト (＃19) | 評 価 |
|---|---|---|---|
| 破面 SEM 観察 | <br>伸長ディンプル | <br>伸長ディンプル | <p>いずれも金属疲労による特有の断面は見られない。</p> <p>● 観察したボルト位置</p> |

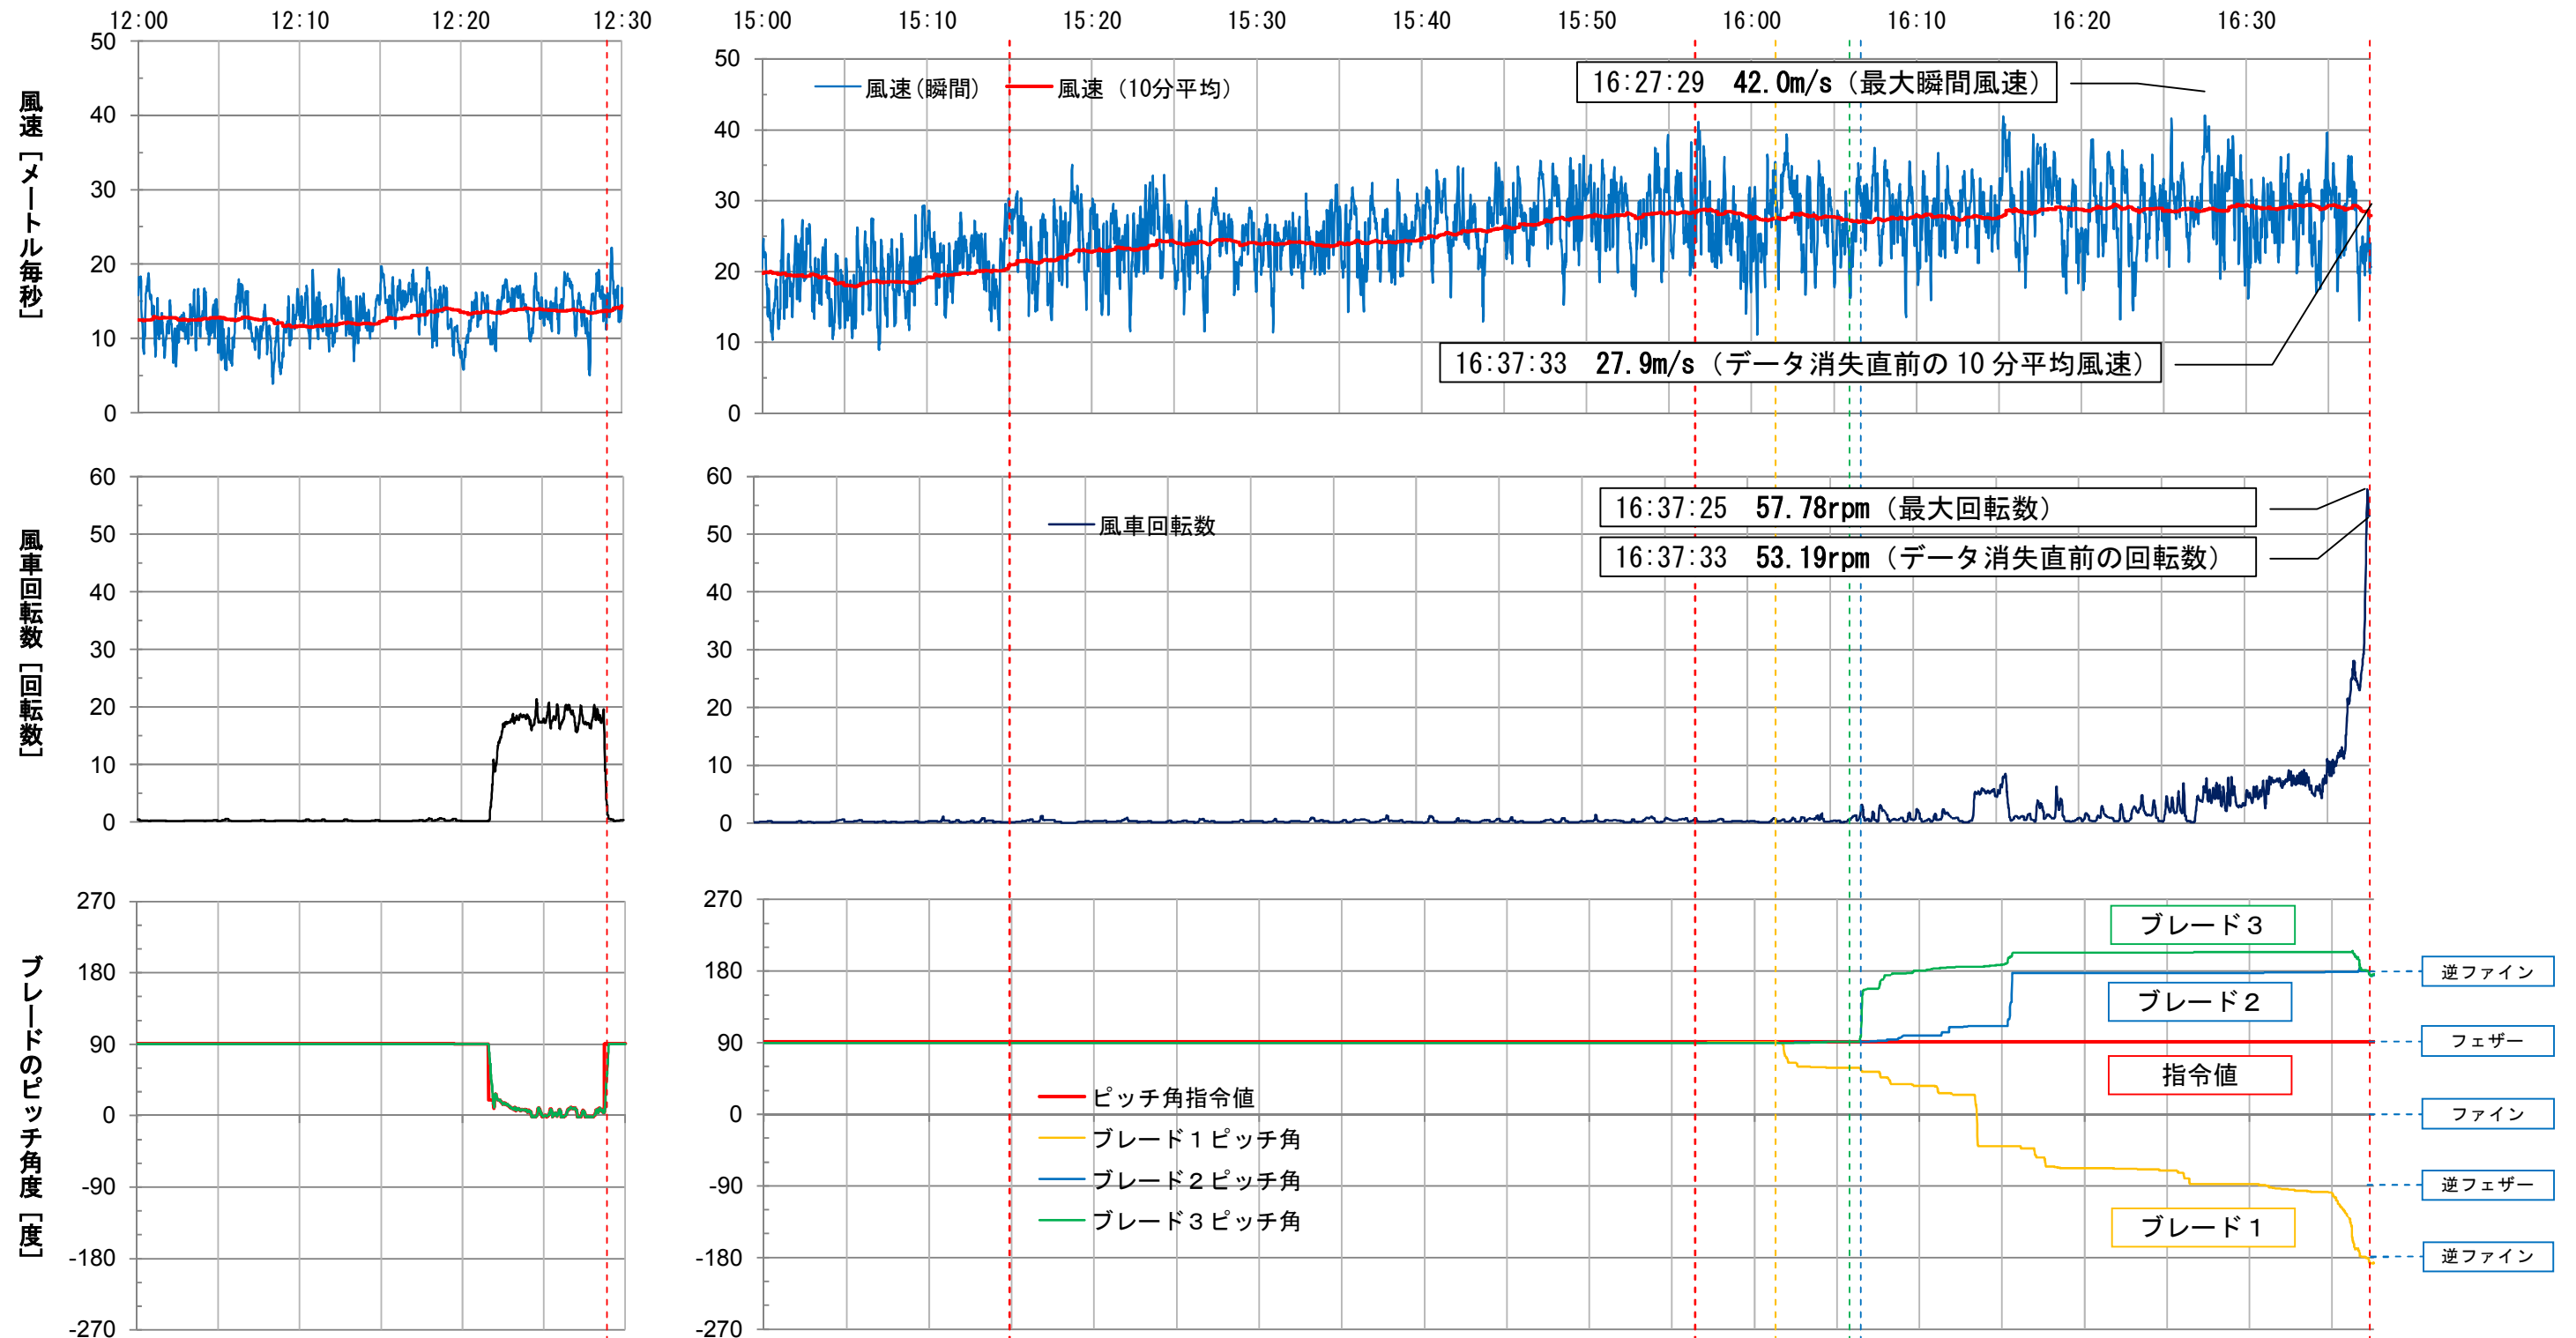
# WP 笠取 CK-19 脱落事故までの運転記録

12:28:45 電気系の故障により停止

16:01:43 ピッチ1制御異常

16:06:22 ピッチ3制御異常

16:07:27 ピッチ2制御異常

16:37:30~33 種々のアラームが発生した  
のち記録が途絶える
