ウインドパーク笠取発電所19号機 ナセル脱落事故について

ウインドパーク笠取発電所 CK-19 号機風車 ナセル脱落事故について（ご報告）

CK-19号機風車 ナセル脱落事故について

株式会社 シーテック

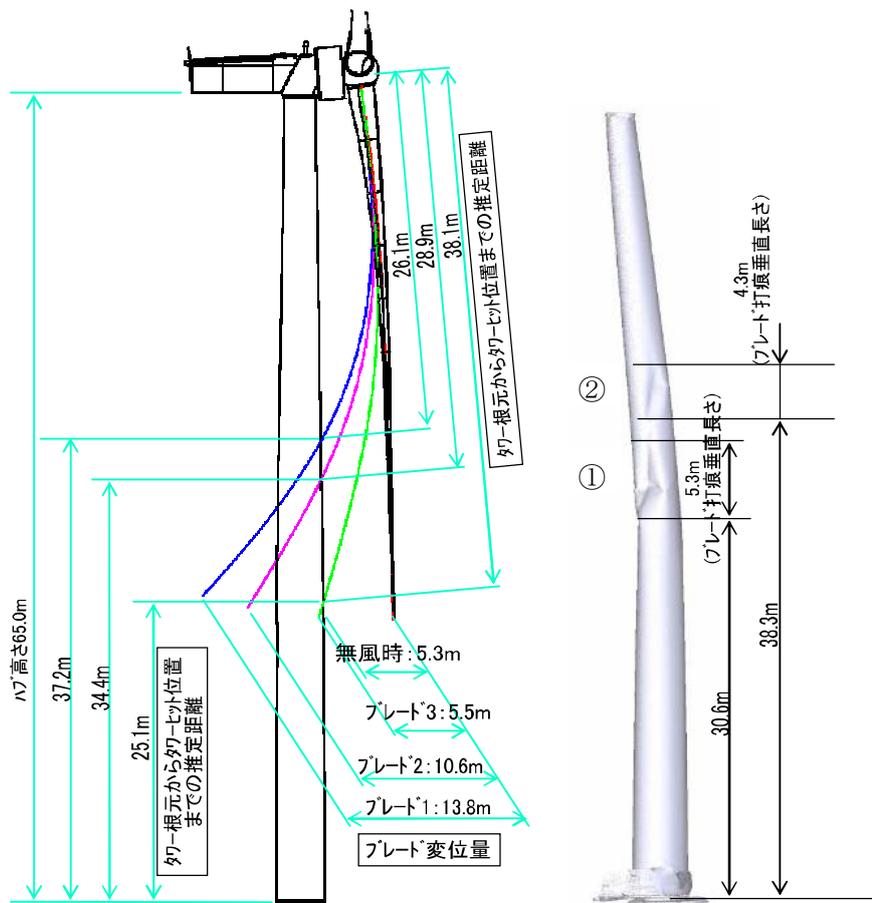
図3 過回転によるブレード変位置解析と実際のタワー衝突位置

(8) ロータが風にはほぼ正対となり、流入風と回転による揚力によってブレードはタワーに近づく方向に大きく変位し、タワーに衝突することで破砕した。

(図3参照：風応答解析によるブレードが衝突する位置予測と、実機が損傷した①の部位の位置関係はほぼ一致することを確認した。ただし、②の部位は、ナセルが落下する際に回転していたブレードが衝突した跡と推察される。)

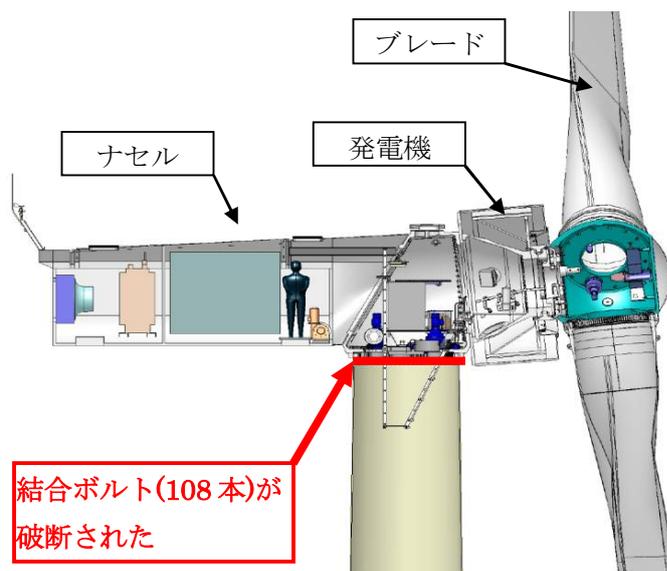
図4 ナセルとタワーの結合ボルト位置

(10) 発生したトルクがナセルとタワーとの結合ボルトに作用して、ボルトのせん断強度を超えるせん断応力（物体の断面でお互い反対方向にずれさせるように作用する力）により破断した。(図4参照)

(11) ナセルとタワーとの結合ボルトの破断によりナセルが落下した。この時のナセルの移動および落下に伴い残っていたボルトは、引張り荷重により破断した。また、ブレードはタワーに巻き付く形で地上に落下した。

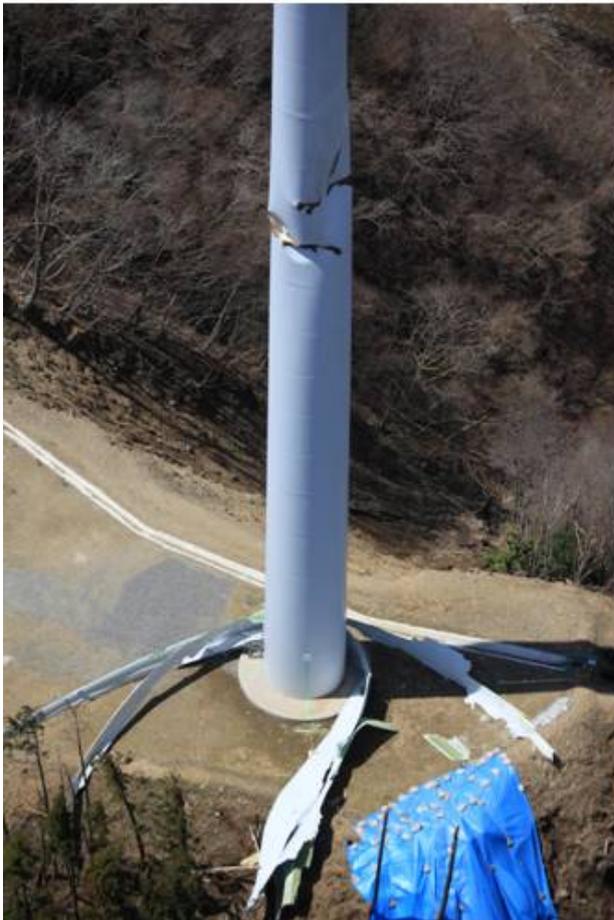
タワー中間部～基礎部、ブレード損壊状況

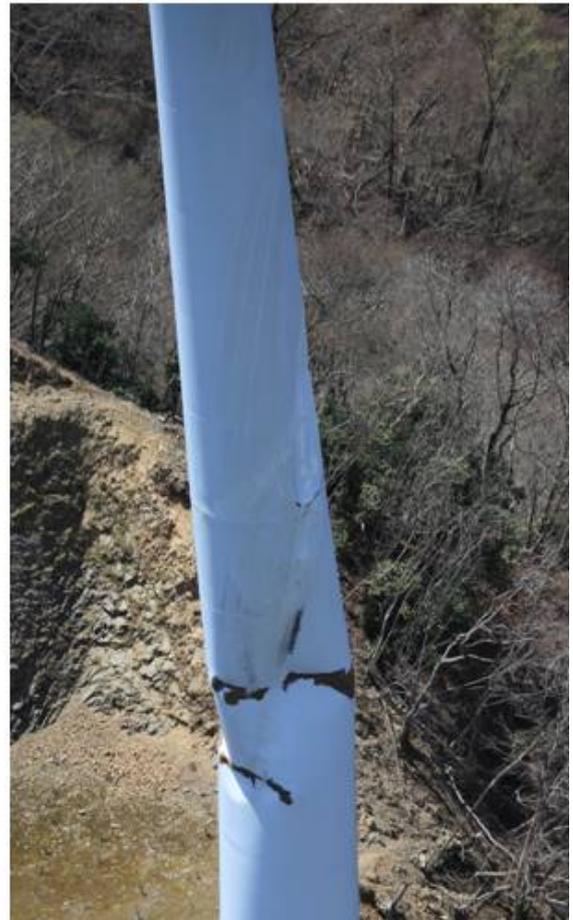
タワー中間部損傷部

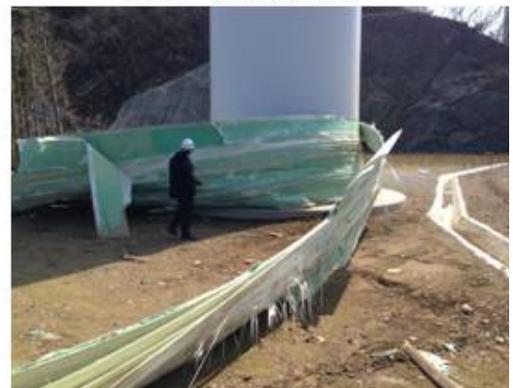
写真1 タワー損傷状態

タワー最下部、ブレード損壊状況

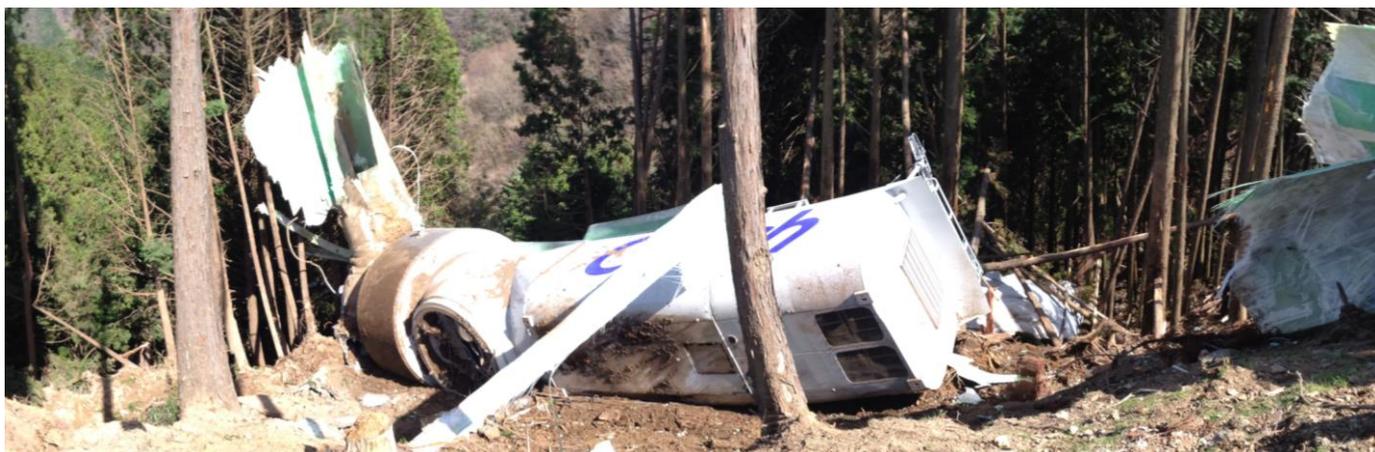
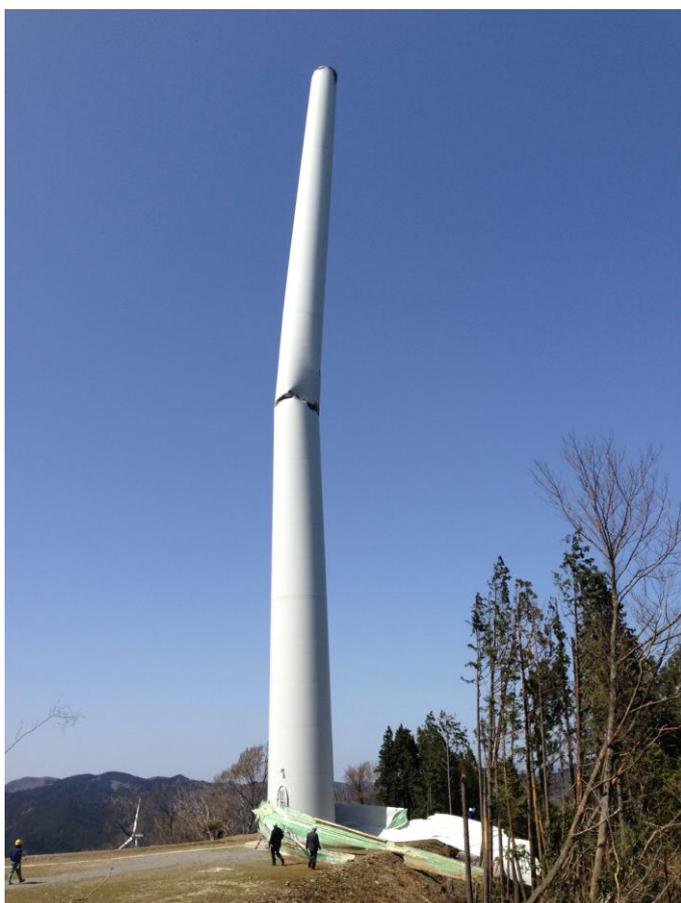
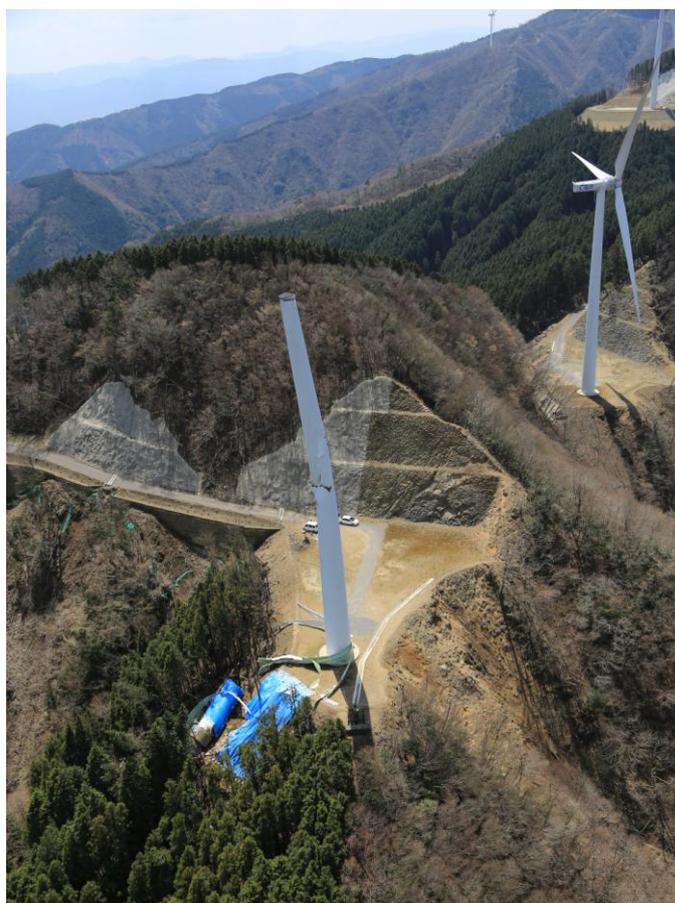
図 2-5 ナセル脱落状況

【ナセル落下状況】

【タワー損壊状況】

最後に記録されている風向 256deg(西南西)に対し、部品の落下方向は 45deg～115deg であったことから、ほぼ風下側に落下したものと推定される。ブレードは表裏が剥離し、プレッシャーサイドとサクシオンサイドがそれぞれ分離・飛散していた。ナセル・ハブ・発電機は一体のまま落下し、ハブから見て左側面を下に着地していたが、タワーとの接合部に土が付着していたことから、一旦接合部を下に着地した後、横転したものと想定される。

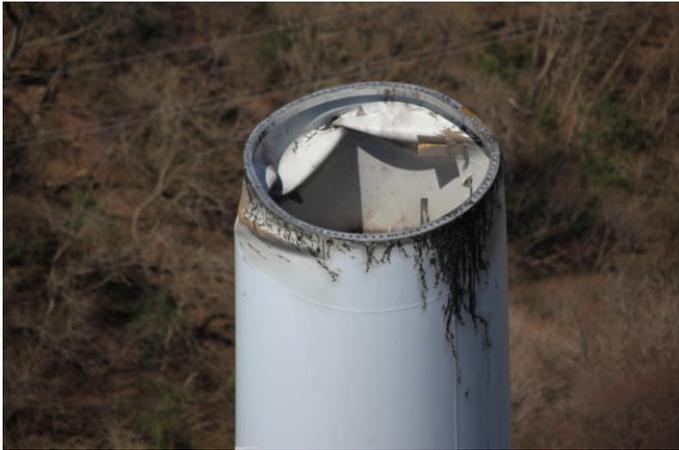
【タワー頂部損壊状況1】

タワーは頂部が西北西に座屈しているとともに、ねじれが生じている。頂部から約 33m下の部分を起点に東南東(100deg)に約 5deg 屈曲している。

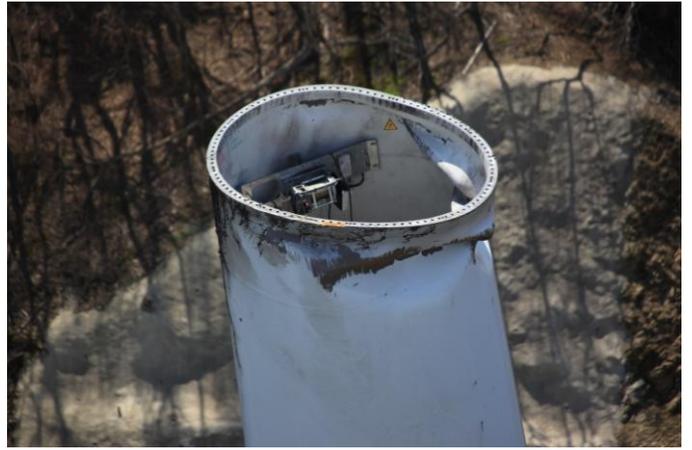
【タワー頂部損壊状況2】

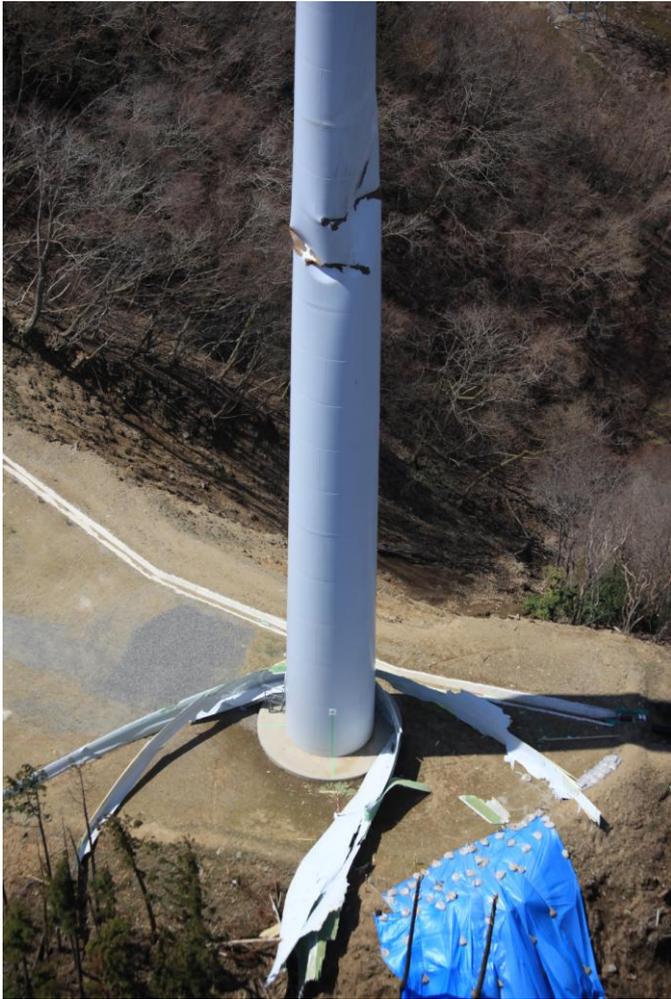
【タワー中間部～基礎部・ブレード損壊状況】

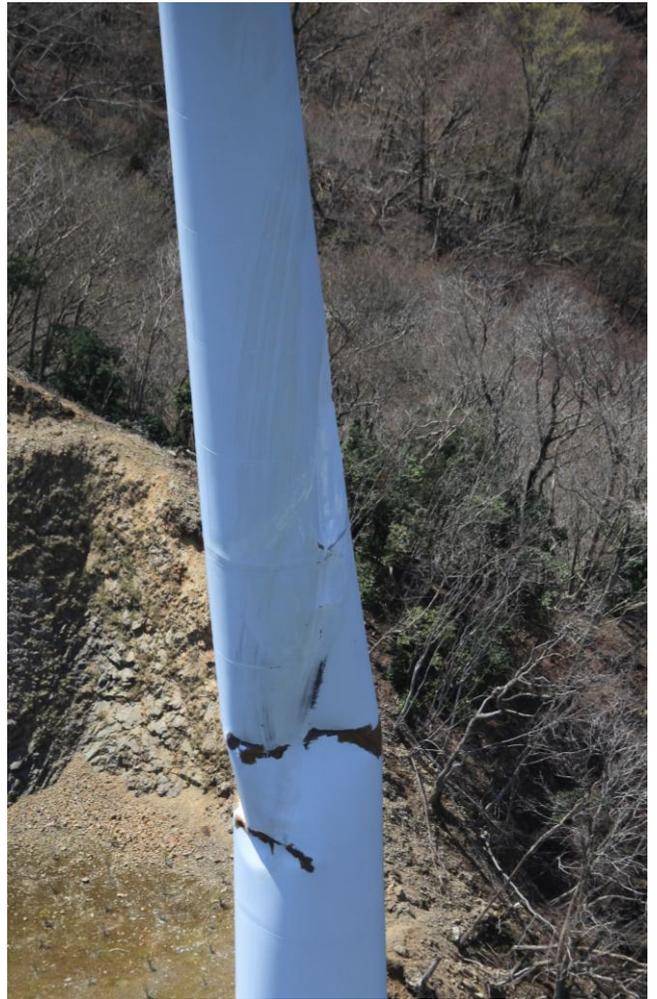
【タワー中間部損傷部】

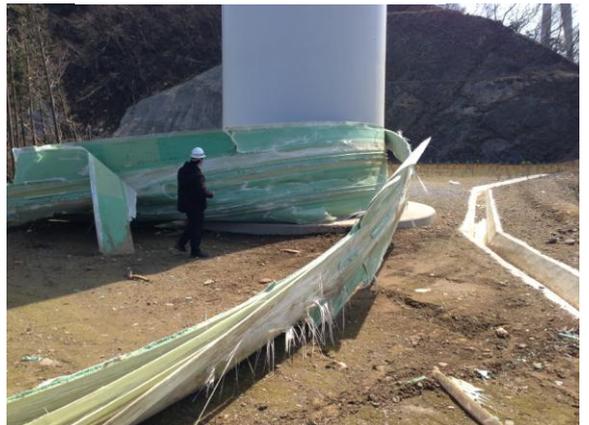
図 2-6 タワー損傷状況

【タワー最下部・ブレード損壊状況】

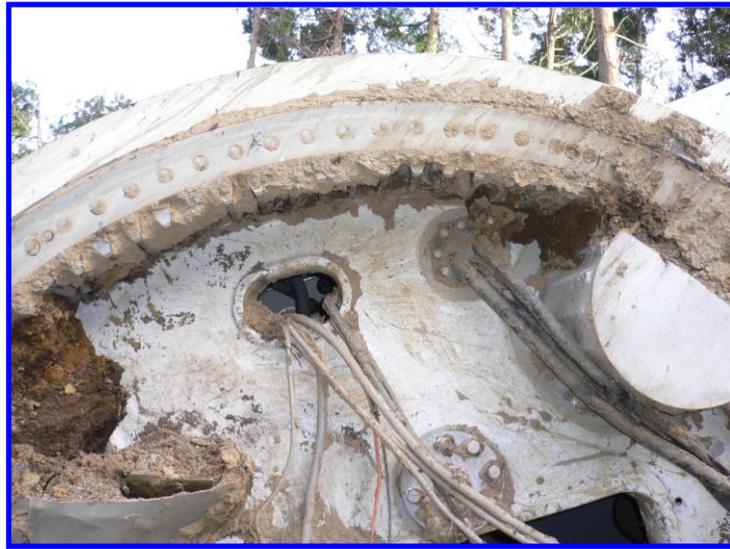
① ナセル破断面(ハブから見て右側)

ナセルとタワー間の接続ボルトは破断しており、ハブ側寄りのボルト(M24 71/108 本)破断面はせん断応力による切断の様相を示しており、反対側の変圧器側寄りボルト(M24 37/108 本)は引っ張り応力による切断の様相を示していることを確認している。なお、ナセル・ハブ内部の状況については確認できていない。

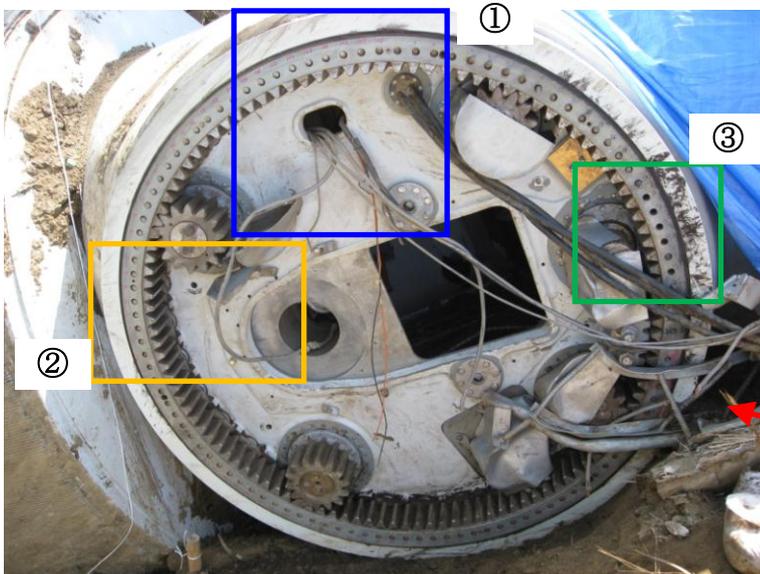
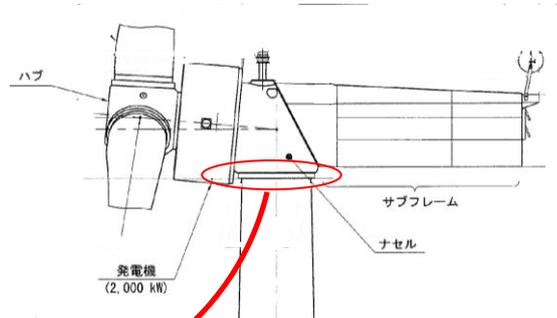
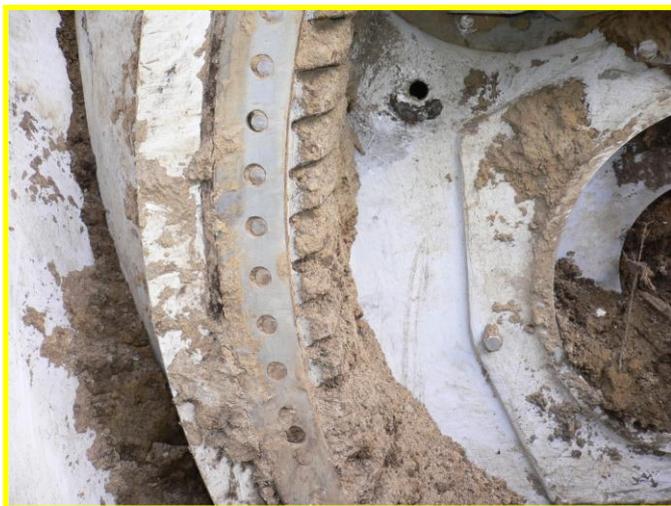
② ナセル破断面(ハブ側)

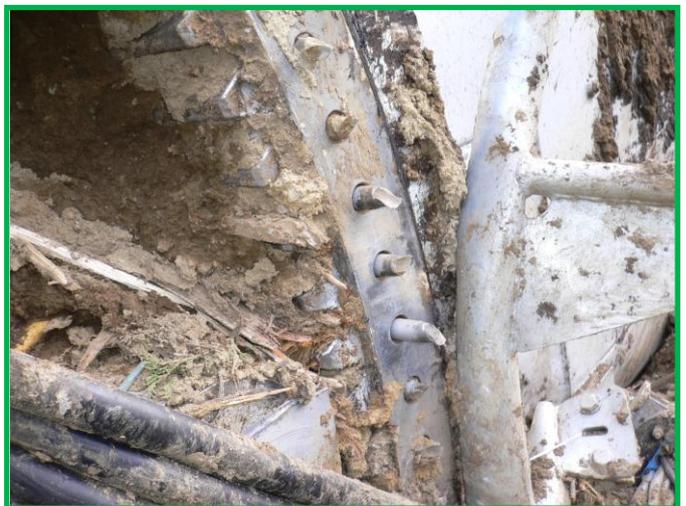
図 2-7 ナセル損傷状況

③ ナセル破断面(変圧器側)

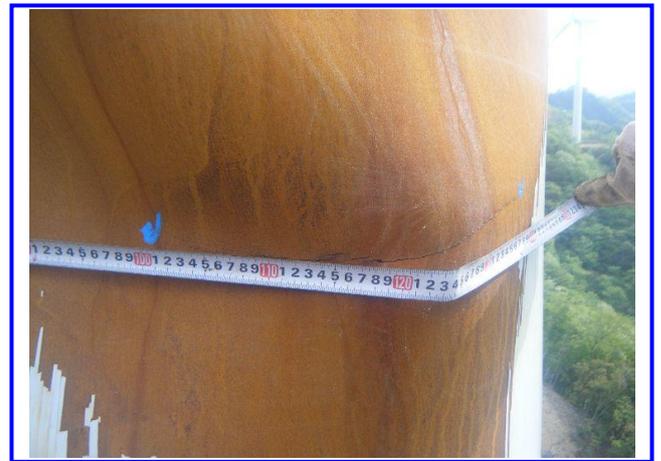
クラック部写真(長さ 370mm)

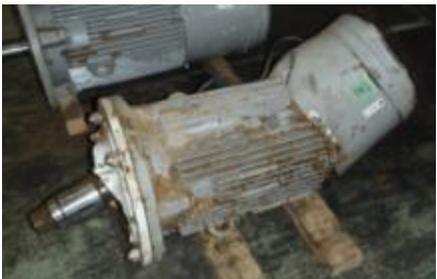
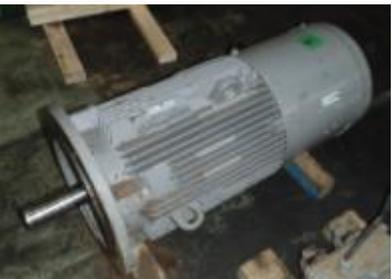
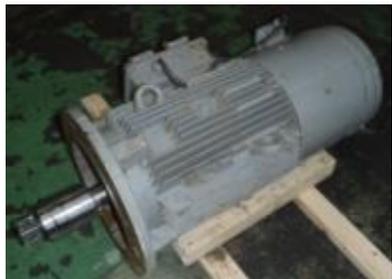
表 5-1 CK-19 号機から回収されたピッチモータ及びブレーキの調査結果概要

1軸のピッチモータは落下の衝撃でハブから脱落したために損傷が激しく、モータシャフトが曲がった状態であった。他の2軸はハブに固定された状態で発見され、外観には大きな損傷は見られなかった。モータの機能は、1軸はシャフトの曲がりのため確認ができなかったが、他の2軸はモータが可動できることを確認した。

分解調査の結果、3軸ともスプラインは著しく摩耗し、またギャップは規定の $0.25\text{mm}\pm 0.1\text{mm}$ を大幅に上回っていた。更にブレーキ保持トルクは $20\text{Nm}\sim 35\text{Nm}$ であり、規定値である 200Nm ※を下回っていた。スプライン(メス側)の材質は成分分析により、3軸ともアルミ合金製であることを確認した(スプライン(オス側)の材質は鋼製)。

モータシャフトが大きく曲がり、レギュレーサフランジのネック部残留。ファンカバーも大きく変形。	一部のフィンが変形している他は大きな損傷なし。	ファンカバーの若干の凹みの他は損傷なし。	
モータ機能		シャフト変形のため、モータ駆動試験は実施せず。	正回転(負荷側から見て左回転)、逆回転(同右回転)とも定格回転数 1,800rpm で駆動可能。	正、逆回転とも定格回転数 1,800 rpm で駆動可能であったが、カタカタ音あり。	
ブレーキ	保持トルク	正回転: 24Nm 逆回転: 25.5Nm ※モータシャフト屈曲状態でのトルク計測のため、参考値	正回転: 33.5Nm 逆回転: 34.5Nm	正回転: 20.5Nm 逆回転: 22.5Nm	規定値 200Nm 以上 設計値約 100Nm
	ブレーキギャップ	2.4mm	2.2mm	2.0mm	規定値 0.15~0.35mm
	スプライン(メス側)

- (1) ピッチモータブレーキを構成するスプラインの材質変更
 - ・ピッチモータに使われているスプラインの材質としてアルミ合金製より摩耗強度の高いステンレス製を選定し、予防措置的に暫定措置として取替えた。（取替済み）
 - ・その後、摩耗寿命耐久試験を行なった結果、アルミ合金製と比較してステンレス製は7倍程度の耐久性があり、これは現地の実績を考慮すると10年程度の耐久性があると想定し、恒久対策としてステンレス製を採用する。
- (2) 定期点検マニュアルの整備

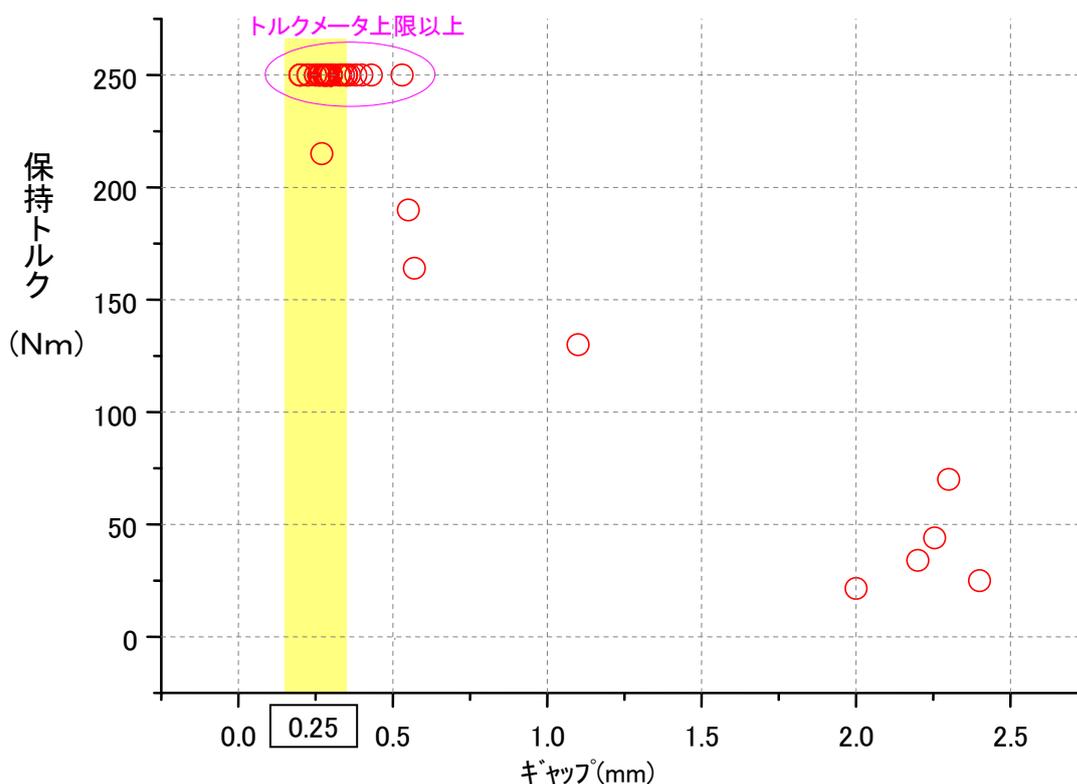
図 5-3 ギャップと保持トルクの関係

アルミ合金製スプラインを採用するピッチモータブレーキを回収し、ギャップと保持トルクとの関係を調査した。調査の結果、ギャップが規定値 $0.25 \pm 0.1\text{mm}$ を満足していれば、保持トルクは 200Nm 以上確保できていることを確認した。

ピッチモータブレーキの健全性確認のために、今までの3年に1度の定期点検を6カ月に改めて、ギャップ測定を実施して適切な処置が行えるような点検マニュアルを整備した。（整備済み）
- (3) ピッチモータのブレーキ保持力チェック機能追加
 - ・ブレーキをかけた状態でモータに所定のトルクをかけ、モータが動かないことでブレーキ保持力が正常と判断する。実施にあたっては自動プログラムで適宜（当初は1週間に1度）、低風速時（3m毎秒以下）にフェザリング状態にて1軸毎行う。なお、低気圧通過前時等あらかじめ強風が予想される時および通過後には適宜、自動プログラムでなく手動で行う。（6月末までに実施予定）

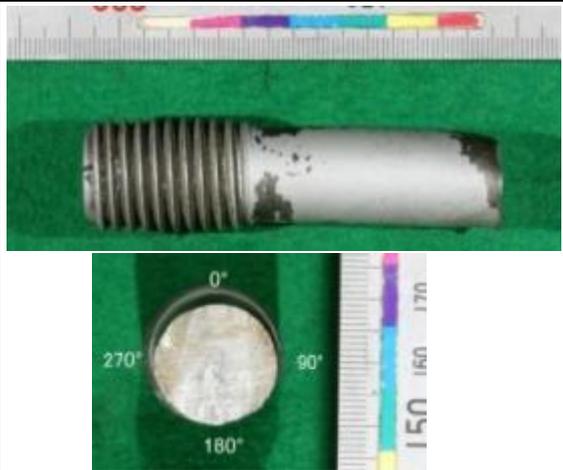
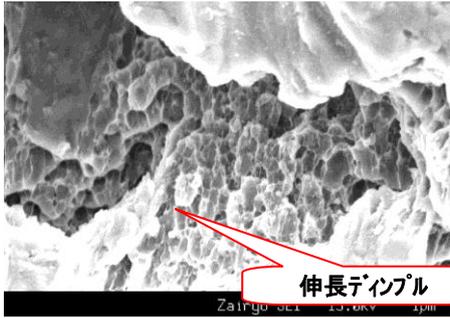
ナセル・タワー結合ボルトの破損調査結果を表 5-2 に示す。破面 SEM 観察結果から #82 ボルトにおいてはせん断破壊、#19 ボルトにおいては延性破壊と推定され、繰返し荷重による疲労破面（ストライエーション）は観察されなかったことからボルトの破断要因は金属疲労ではない。

評価	<p>破断部近傍で絞りが認められず、破面は平坦で一定方向の伸長ディンプルが観察されたことから、せん断方向の過大応力により破断（せん断破壊）したと判断。</p> <p>ストライエーション等の金属疲労に特有の断面は観察されなかった。</p>	<p>破断部近傍で絞れており、傾斜した破面先端方向に向かった伸長ディンプルが観察されたことから、軸方向の過大応力により破断（延性破壊）したと判断。</p> <p>ストライエーション等の金属疲労に特有の断面は観察されなかった。</p>

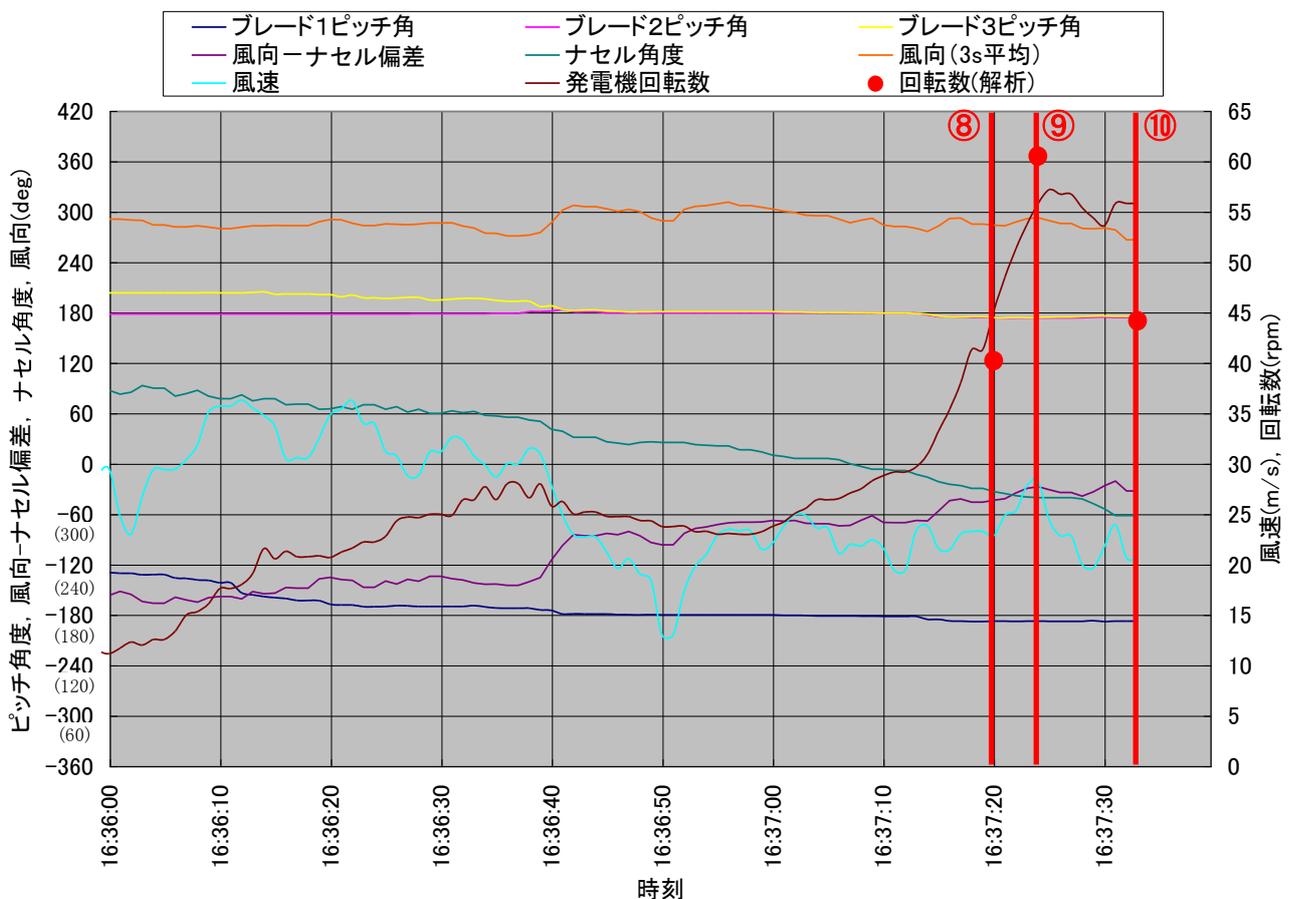
図 5-8 過回転時の解析結果

以上の風応答解析と考察から、逆ファインに近いブレードピッチ角にあった場合、ロータ回転数の上昇とともにブレードはタワーに接近し、衝突する可能性があることを確認した。

解析結果と実際のタワー損傷部位を計測した結果を図 5-9 に示す。解析結果は実測結果とほぼ一致することを確認した。ただし、計測結果の②に示す部位は解析結果と正確には一致しないことから、ナセルが落下する過程でブレードが回転しながらタワーに衝突した痕跡と考察した。

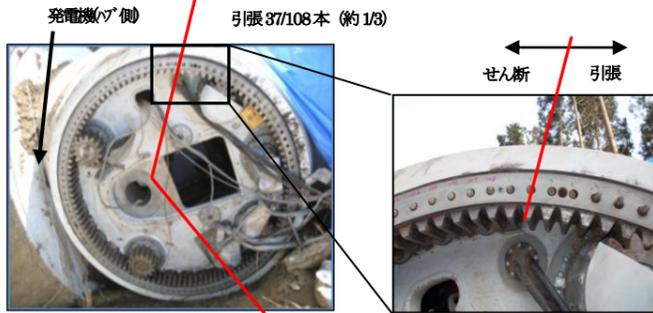
写真2 フランジ面ボルト状況

・発電機及びナセルはターから風下方向(80deg~90deg)の斜面に脱落している。ナセルとターを接合するフランジ面のボルトは、引張応力(変圧器側)により 37/108 本(約 1/3)が、せん断応力(ハブ側)により 71/108 本(約 2/3)が破壊を確認。

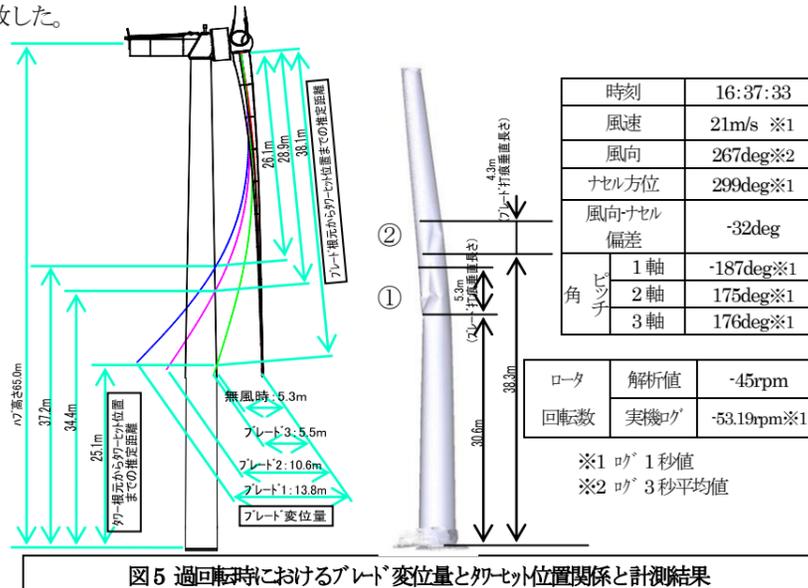
図5 過回転時におけるブレード変位量とタワーヒット位置関係と計測結果

16:36:28には、ナセルブレードピッチ角のばらつきから発生した振動による回転力および風圧等の外力により旋回を始め、62秒後に風方向にほぼ正対したと推測される。風車が風に正対しブレードが逆風状態になり、ロータが過回転になったために、ブレードはタービンに近づく方向へ変位した。解析結果から事故直前の16:37:33におけるブレードの変位量は、図5に示すとおりブレード1は13.8m、ブレード2は10.6m、ブレード3は5.5mとなった。よって、ブレード1およびブレード2はタービンに衝突する可能性が高い。(無風時の逆風時には、ブレード先端とタービンとの距離は約5.3mである)

風応答解析によるブレードが衝突する位置予測と、実機が損傷した①部位の位置関係は、図5の様にほぼ一致することを確認した。但し、②部位は、①にブレードが衝突した事によりナセルが落下しながら回転したブレードが衝突したと推察される。
