# 松本クリーンセンターにおける設備点検中に発生した作業事故について

2026年11月13日

（株）シーテック

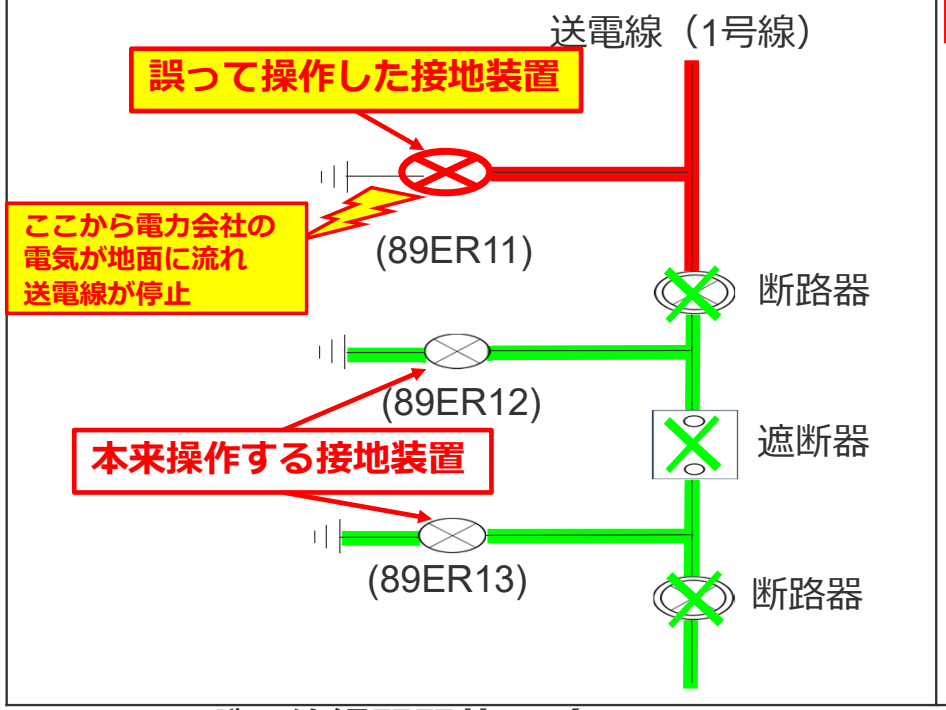
| 事故状況 | ・ 8時40分　　停電操作・仮設電源切替完了<br>・ 8時45分　　点検作業開始<br>・ 9時20分~25分 設備の健全性を確認するために実施する絶縁抵抗測定※（送電線：1,2号線　線路断路器～遮断器間）の準備として、結線図により、操作対象となる接地装置の番号を確認<br>・ 9時31分　　1号線側の絶縁抵抗測定のために必要な接地装置の番号を誤認し送電線側を接地した【1号線送電線停止】<br>・ 9時31分　　2号線側の絶縁抵抗測定のために必要な接地装置の番号を誤認し送電線側を接地した【2号線送電線停止】<br>・ 9時40分　　中部電力ﾊﾟﾜｰｸﾞﾘｯﾄﾞ給電制御所から送電線停電発生の連絡を受け作業中断 |

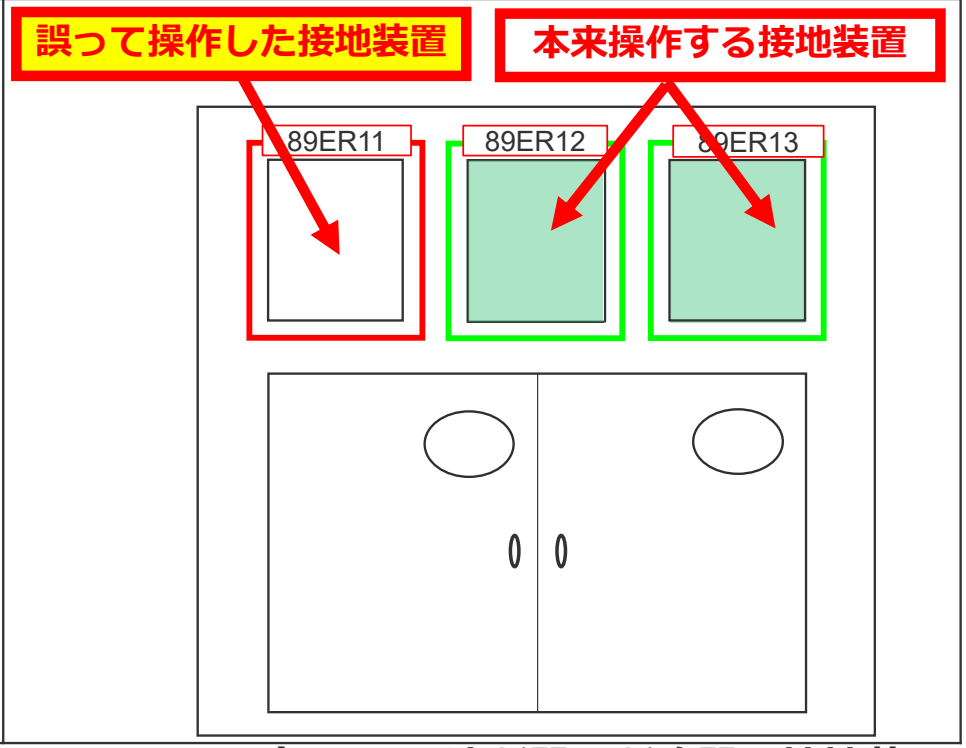
# 発生状況（１号線の場合）

| 事故原因 | 接地操作を実施した際、本来操作すべき装置と異なる装置を誤って操作したため |

**ガス絶縁開閉装置（ＧＩＳ）　※**

停止範囲
