平成25年5月2日  
株式会社シーテック

## ウインドパーク笠取発電所19号機 ナセル脱落事故について

### (中間報告)

## ウインドパーク笠取発電所 CK-19 号機風車 ナセル脱落事故について（ご報告）

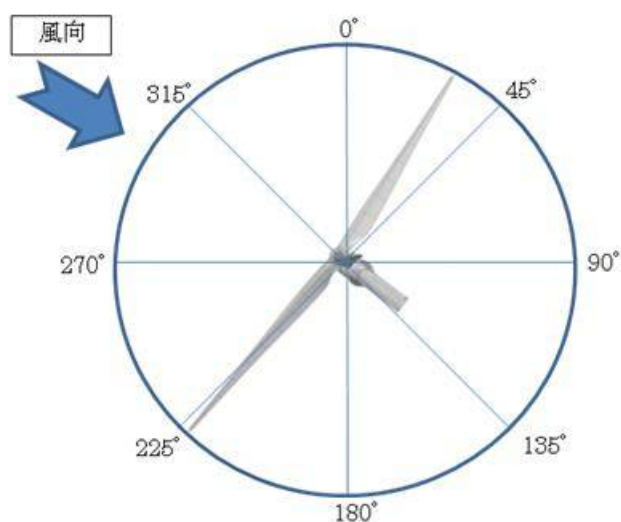
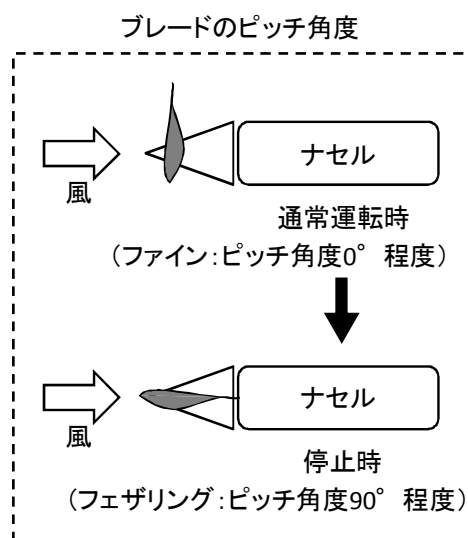
図3 カットアウト時のフェザリング状態

- ・ 12:28:45 : ナセル内電気系の故障により運転停止したため、ブレードは風の力を受け流し安定した状態を保つフェザリング状態に移行した。(図3)
- ・ 15:15:23 : 瞬間風速 30m/s により自動停止信号が出力されたが、既に停止していたためフェザリング状態を維持
- ・ 15:56:47 : 瞬間風速 40m/s と風が更に強まったため、自動的にナセルが回転を開始（ストームモードと言い、ブレードを風下側に回転させ、風に対して風車を安定させた（風見鶏と同じ原理））した。

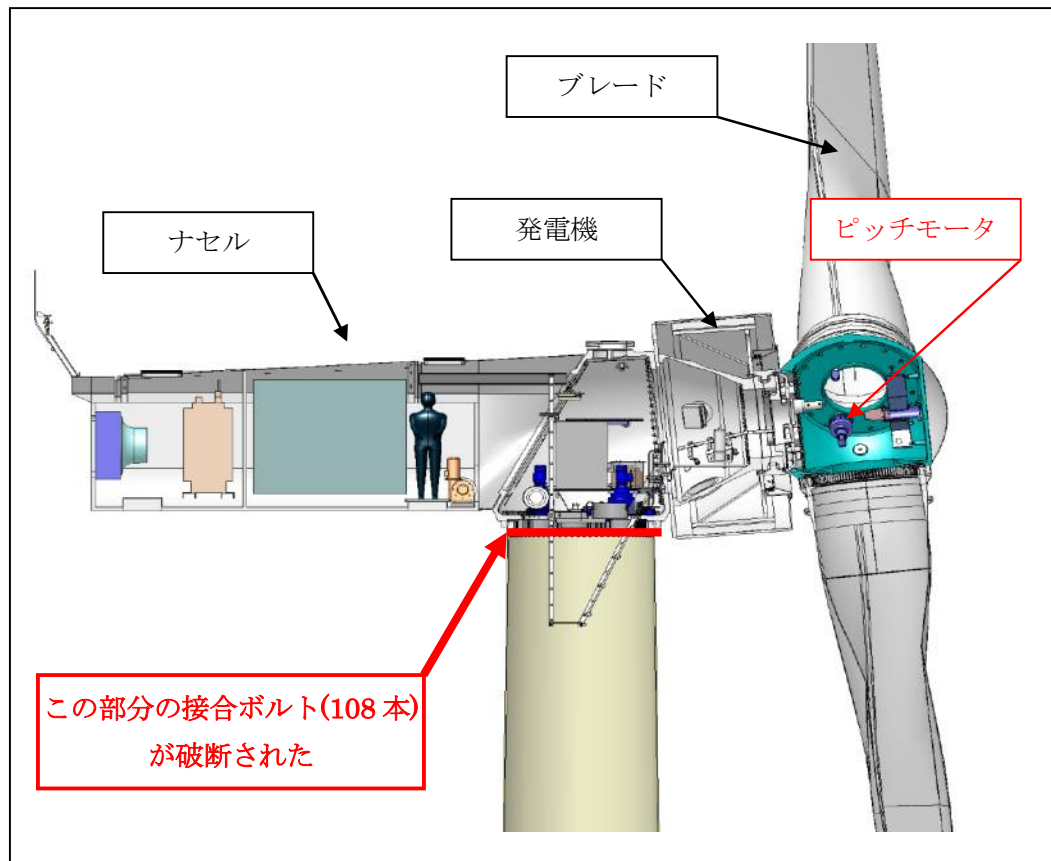
図 5 風車の構造

- (1) ピッチモータブレーキを構成するスプラインが不適切な材質で製造されたため、スプラインの異常摩耗が発生し、3枚のブレードともピッチ角を保持するブレーキ力が規定値を下回った。これにより、フェザリング状態を保持できなくなり、3枚のブレードが同時に逆ファインになったことで、ロータの過回転が発生した。
- (2) ロータの過回転により大きく変形したブレードがタワーに接触し、ナセルとタワーを結合するボルトに設計荷重を超えるせん断応力及び引張応力が作用したことにより、ボルトが破断し、ナセルが脱落した。
- (3) シミュレーションから、事故時の風条件においてピッチモータブレーキに作用する風荷重がブレーキ力を上回り、ブレードのピッチ角を保持できなくなったことを明らかにした。また過回転時のブレードの変形量から、ブレードがタワーに衝突した可能性の高いことを示した。
