ウインドパーク笠取発電所19号機 ナセル脱落事故について

ウインドパーク笠取発電所 CK-19 号機風車 ナセル脱落事故について（ご報告）

CK-19号機風車 ナセル脱落事故について

株式会社 シーテック

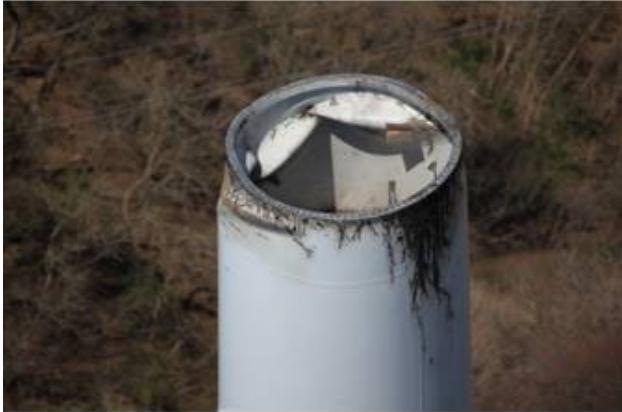
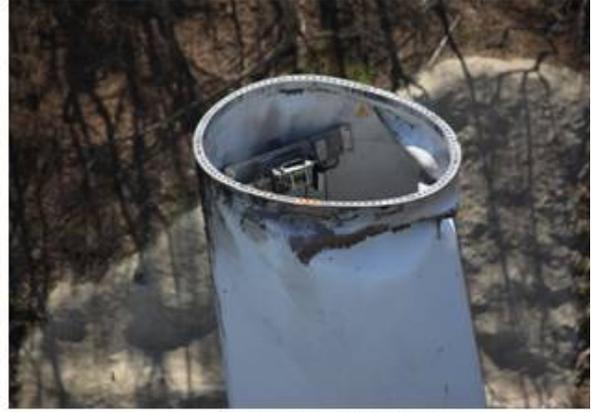
タワー頂部損壊状況1

タワー頂部損壊状況2

写真1 タワー損傷状態

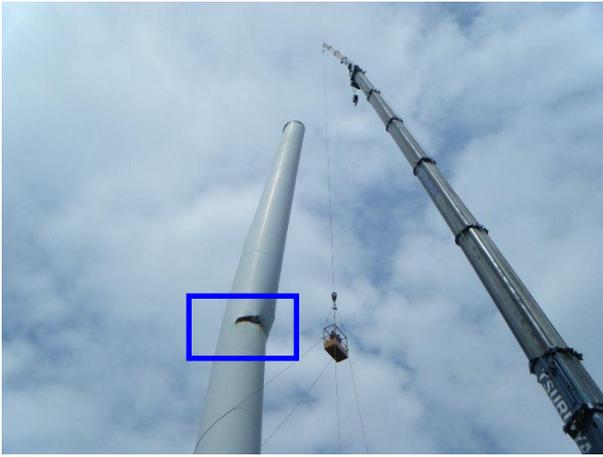
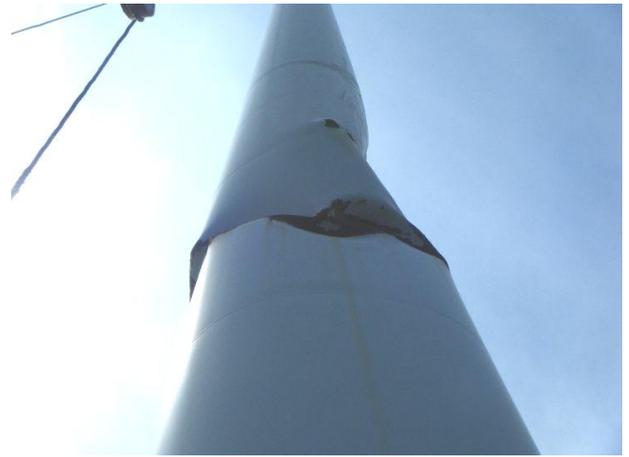
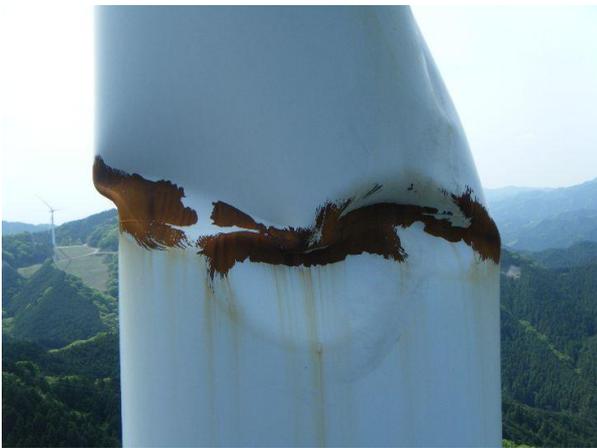
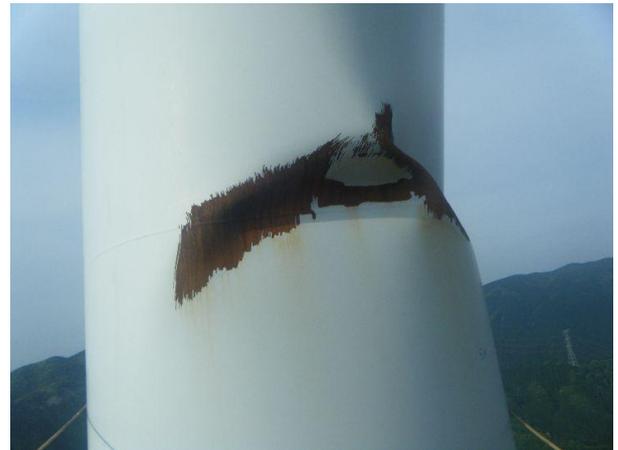
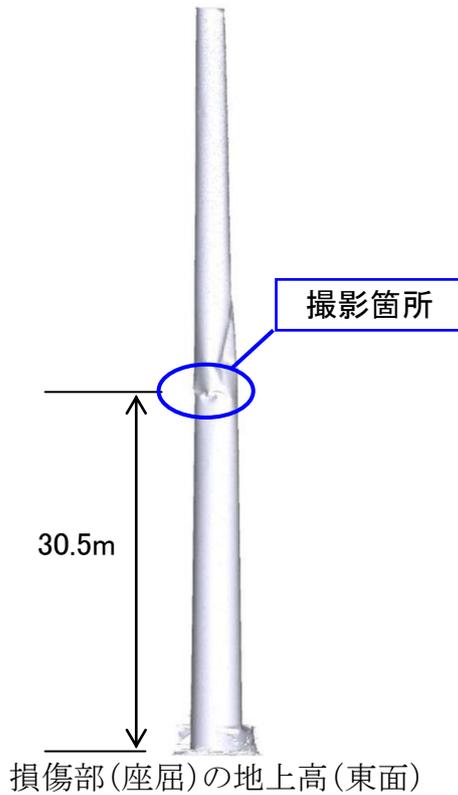
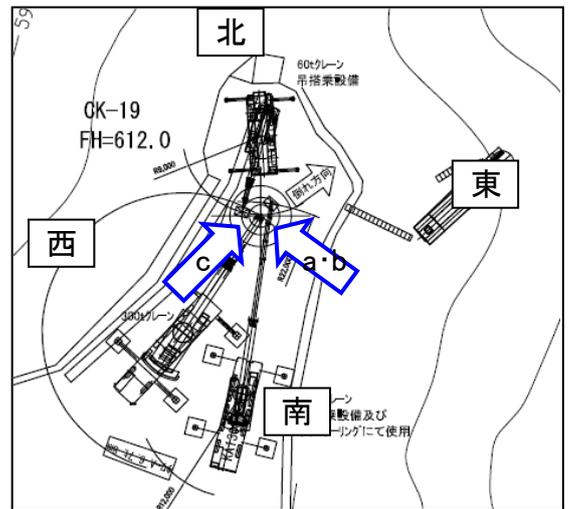
図 2-8 タワ-損傷状況詳細①

a : 南東

b: 南東

c: 南西

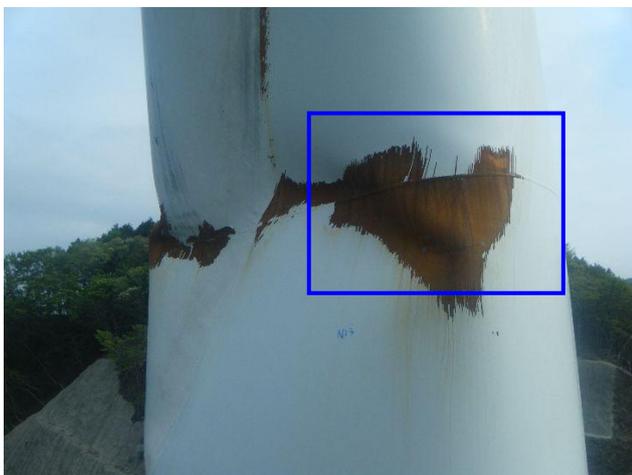
f:北側

クラック部写真(長さ 370mm)

図 2-9 タワー損傷状況詳細②

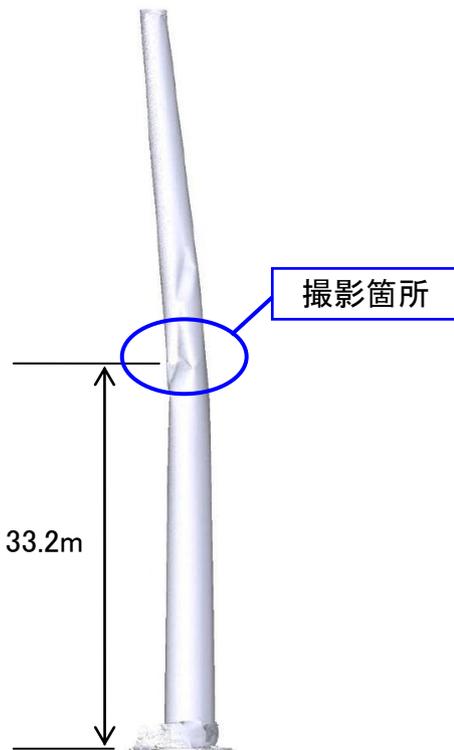
ブレード打痕(撮影箇所)の地上高(北面)

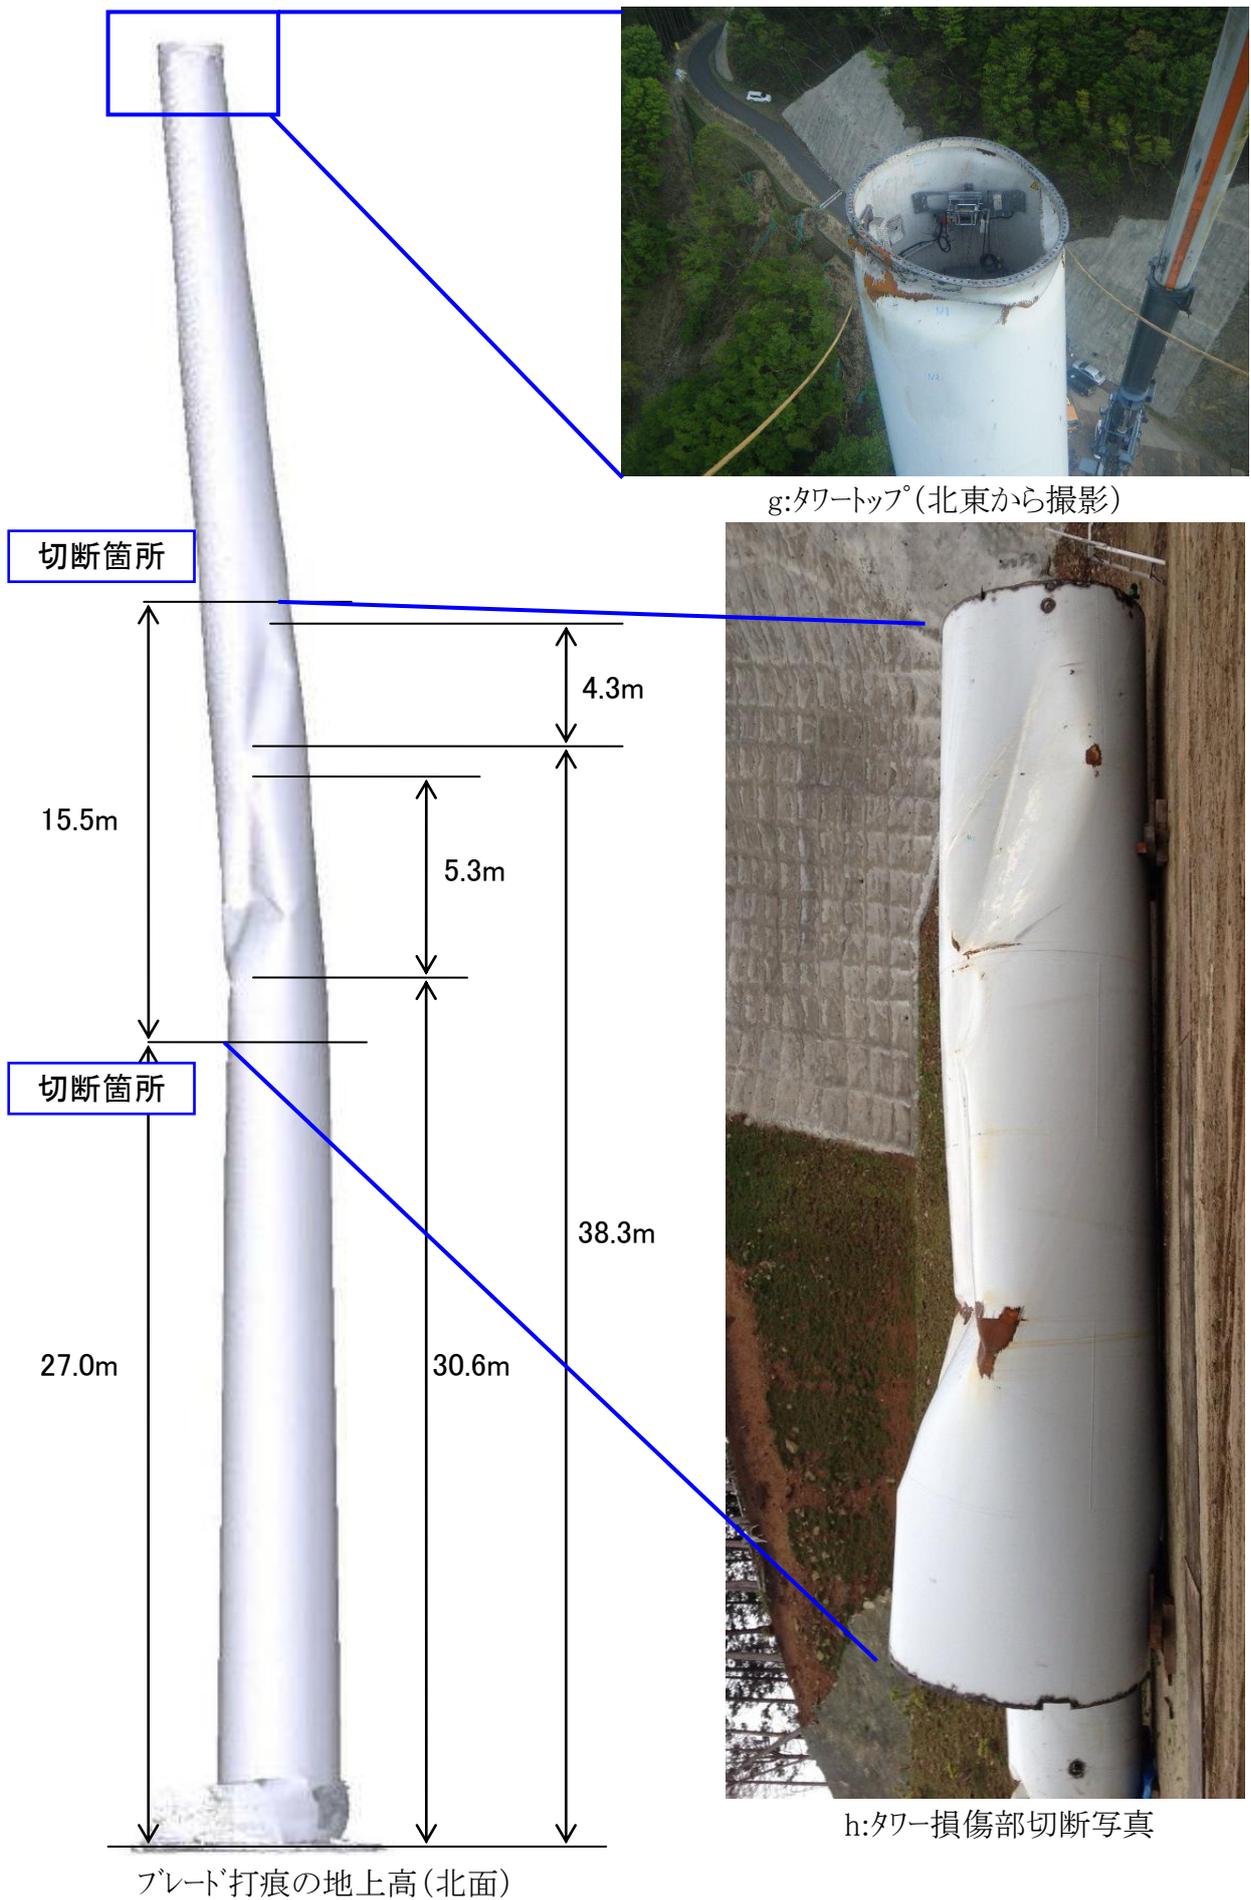
図 2-10 タワー損傷状況詳細③

解析結果と実際のタワー損傷部位を計測した結果を図 5-9 に示す。解析結果は実測結果とほぼ一致することを確認した。ただし、計測結果の②に示す部位は解析結果と正確には一致しないことから、ナセルが落下する過程でブレードが回転しながらタワーに衝突した痕跡と考察した。

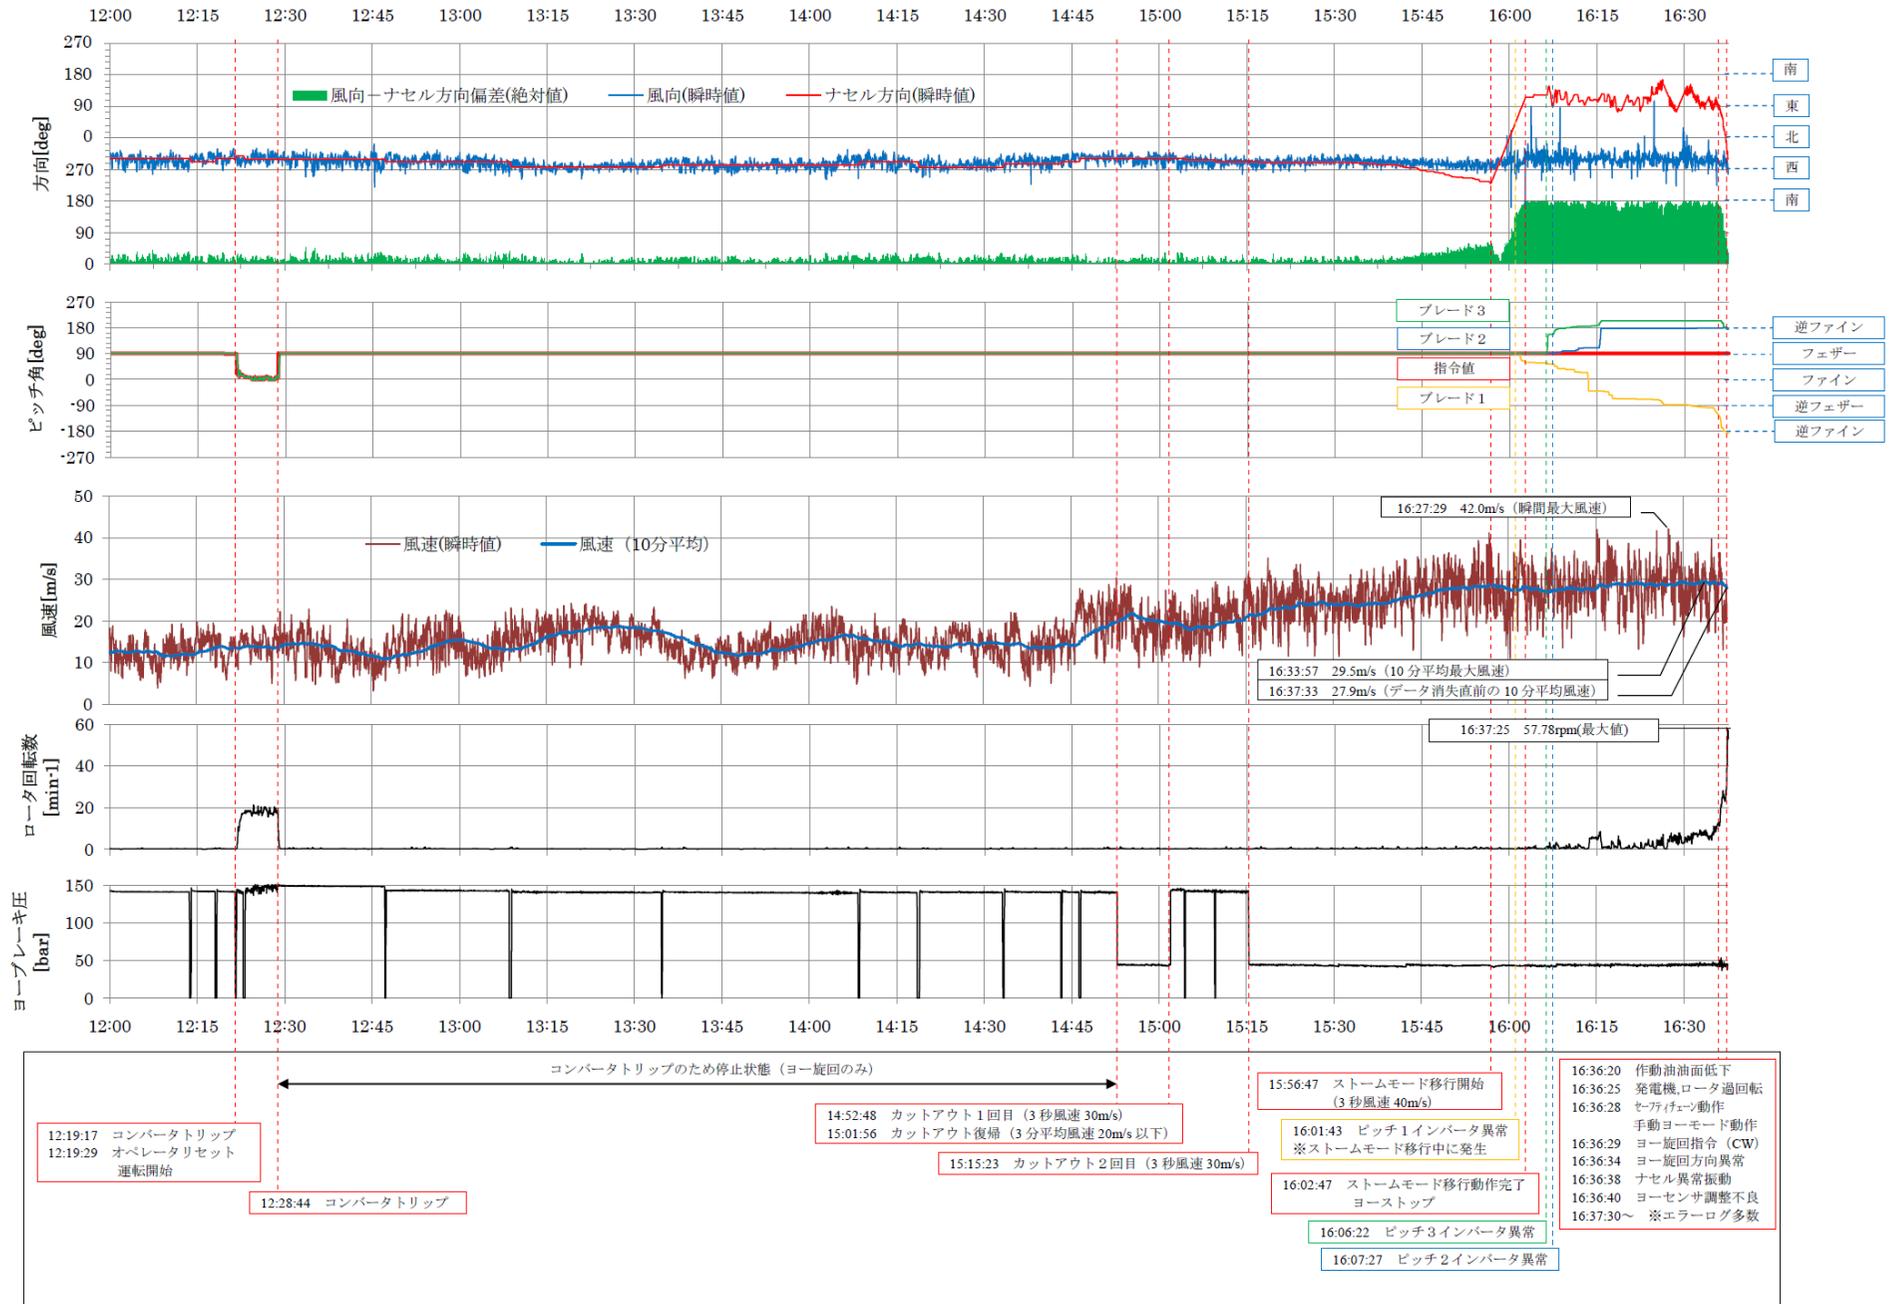
図 3-2 CK-19 運転記録およびアラーム・イベントログ (4月7日 12時00分から 16時37分)

イベント		アラーム		説明
時刻	ログ	時刻	ログ	
		16:36:25	発電機およびロータ過回転	設定値 24rpm(ソフト), 26rpm(ハード)で動作
16:36:28	手動ヨーモード動作※1	16:36:28	セーフティチェーン動作(注)	※1 セーフティチェーン動作に伴い出力
16:36:29	ヨー旋回指令(時計方向)			セーフティチェーン動作に伴い指令出力
		16:36:34	ヨー旋回方向異常	
		16:36:38	ナセル異常振動	
		16:37	変圧器地絡故障他多数動作

図 3-2 に風向(瞬時値), ナセル方向(瞬時値)および風向とナセル方向の偏差(瞬時値)を示す。12:00 頃の風向は西北西の風で、事故発生までほぼ一定であった。ナセルは風向変化に追従して旋回していたが、15:40 頃から風向とナセル方向偏差が徐々に大きくなった。『ストームモード』が始まった 15:56:47 の偏差は 57.6deg となり、西北西の風に対しナセルは西南西方向を向く状態となった。

しかし、『ストームモード』移行が完了した以降は、風向とナセル方向偏差はほぼ 180deg を維持(西北西の風向に対し、ナセル方向は東南東)していた。16:36:28 の『セーフティチェーン動作』後に『ヨー旋回指令(時計方向)』が出されたが、指令とは反対の反時計回り(東南東～東～北～西に旋回)に旋回した。これにより、16:36:34 に『ヨー旋回方向異常』が動作したがナセルは旋回し、風向 256deg(1秒値), ナセル方向 299deg(1秒値), 偏差 -32deg(風向およびナセル方向の 3秒平均値の差)が最後の記録として残されている。

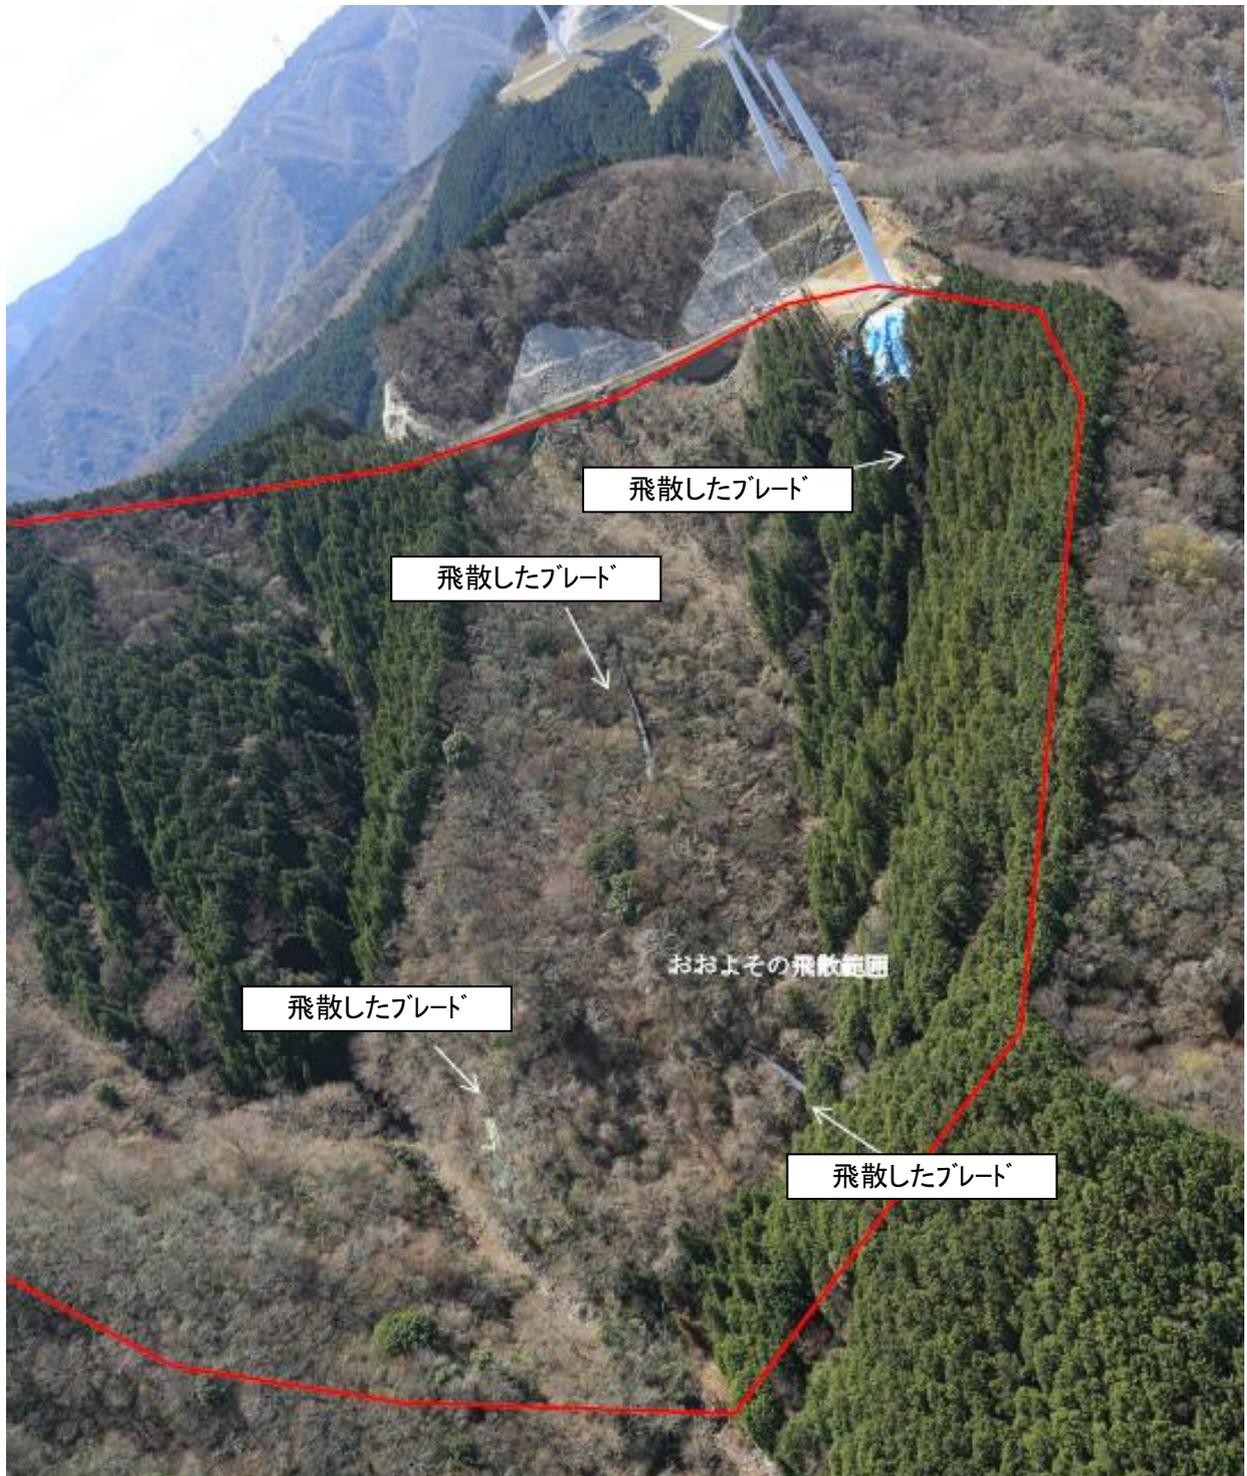
図 3-3 落下物の飛散状況

最後に記録されている風向 256deg(西南西)に対し、部品の落下方向は 45deg～115deg であったことから、ほぼ風下側に落下したものと推定される。ブレードは表裏が剥離し、プレッシャーサイドとサクシオンサイドがそれぞれ分離・飛散していた。ナセル・ハブ・発電機は一体のまま落下し、ハブから見て左側面を下に着地していたが、タワーとの接合部に土が付着していたことから、一旦接合部を下に着地した後、横転したものと想定される。

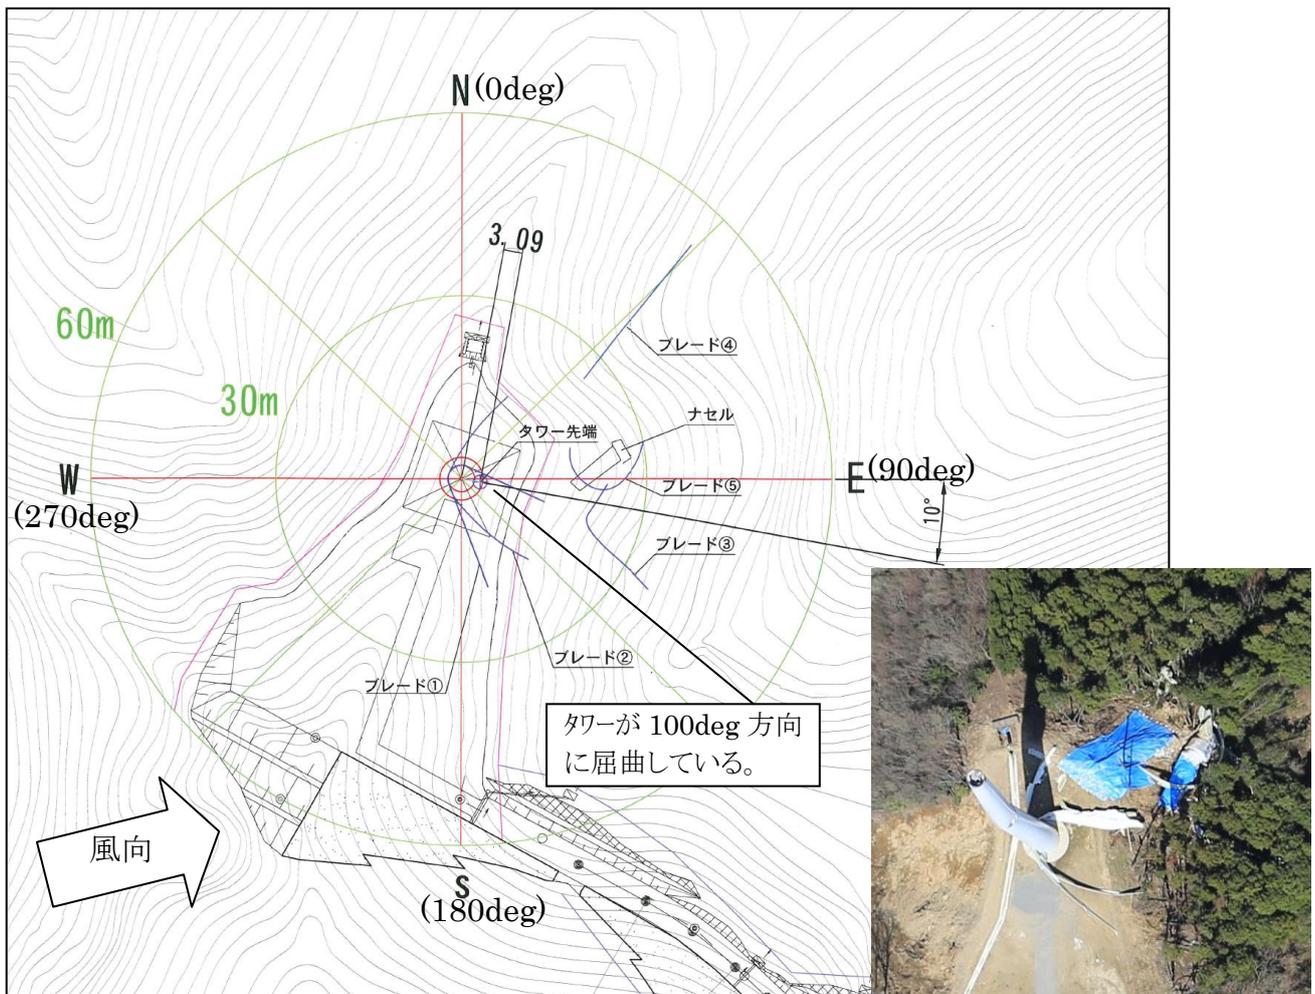
図 3-4 風車周辺のナセル・ブレード飛散状況

ナセルとタワー間の接続ボルトは破断しており、ハブ側寄りのボルト(M24 71/108 本)破断面はせん断応力による切断の様相を示しており、反対側の変圧器側寄りボルト(M24 37/108 本)は引っ張り応力による切断の様相を示していることを確認している。なお、ナセル・ハブ内部の状況については確認できていない。

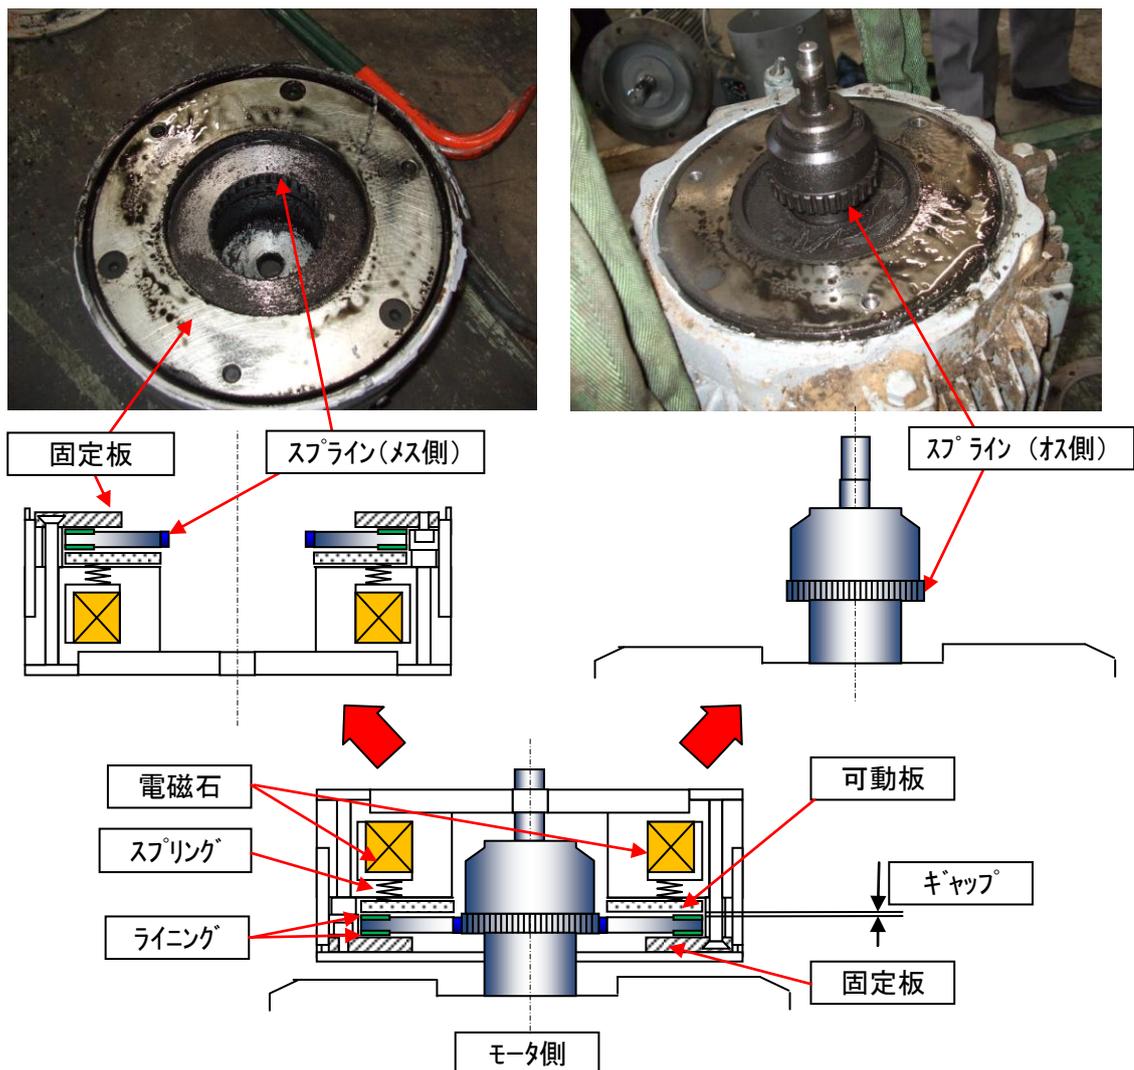
図 5-1 ピッチモータブレーキの構造

分解調査の結果、3軸ともスプラインは著しく摩耗し、またギャップは規定の $0.25\text{mm}\pm 0.1\text{mm}$ を大幅に上回っていた。更にブレーキ保持トルクは $20\text{Nm}\sim 35\text{Nm}$ であり、規定値である 200Nm ※を下回っていた。スプライン(メス側)の材質は成分分析により、3軸ともアルミ合金製であることを確認した(スプライン(オス側)の材質は鋼製)。

※ 200Nm は購入仕様値であり、設計上必要な値は約 100Nm

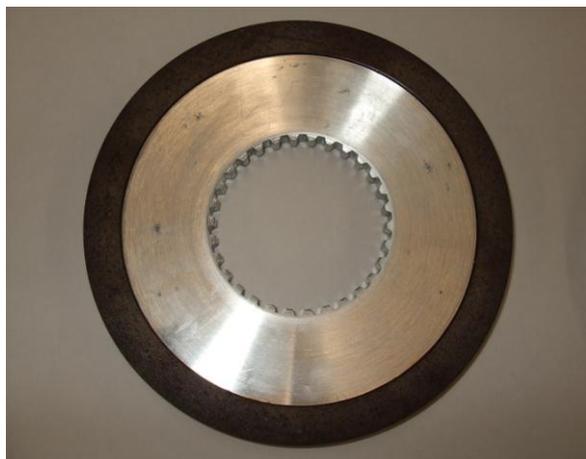
スプライン(メス側)未使用品

未使用状態のスプライン 材質:アルミ合金 設計基準値:2.0 mm

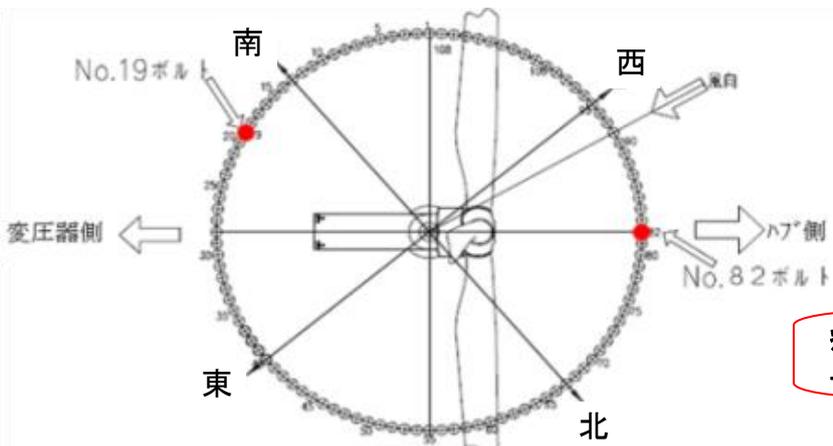
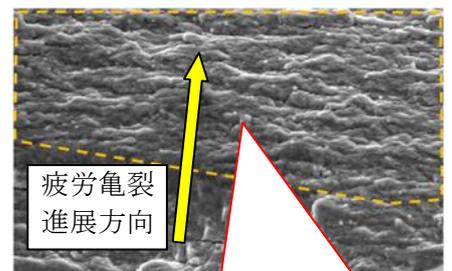
ナセル・タワー結合ボルトの破損調査結果を表 5-2 に示す。破面 SEM 観察結果から #82 ボルトにおいてはせん断破壊、#19 ボルトにおいては延性破壊と推定され、繰返し荷重による疲労破面（ストライエーション）は観察されなかったことからボルトの破断要因は金属疲労ではない。

評価	<p>破断部近傍で絞りが認められず、破面は平坦で一定方向の伸長ディンプルが観察されたことから、せん断方向の過大応力により破断（せん断破壊）したと判断。</p> <p>ストライエーション等の金属疲労に特有の断面は観察されなかった。</p>	<p>破断部近傍で絞れており、傾斜した破面先端方向に向かった伸長ディンプルが観察されたことから、軸方向の過大応力により破断（延性破壊）したと判断。</p> <p>ストライエーション等の金属疲労に特有の断面は観察されなかった。</p>

疲労亀裂進展に直角な波状模様
→ストライエーション

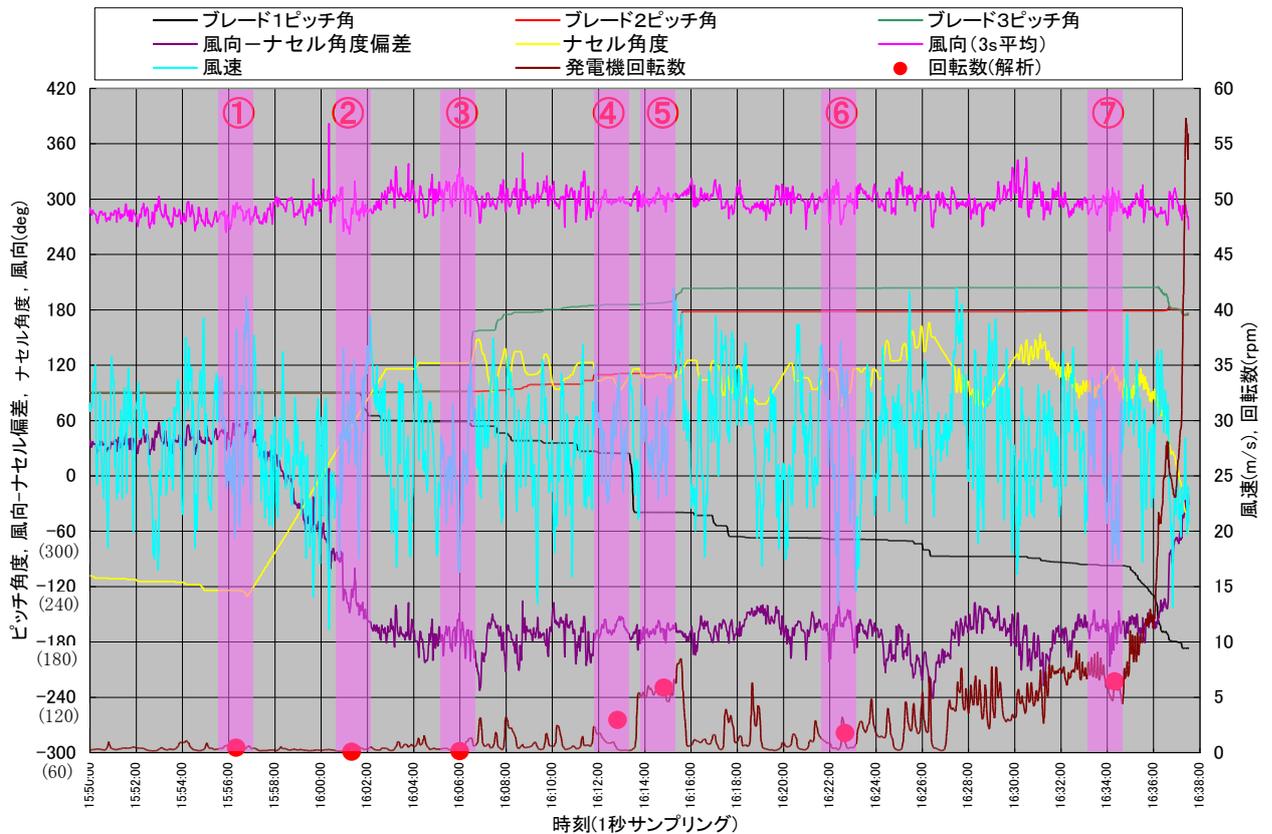
図 5-4 実機記録データ及び解析対象時間

解析ケース	風車の状態
①	フェザリング
②~⑤	ピッチ角が大きく変化
⑥	ブレード 3 枚ともピッチ角が変化しない
⑦	ピッチ角の変化は小さいが、発電機回転数が上昇

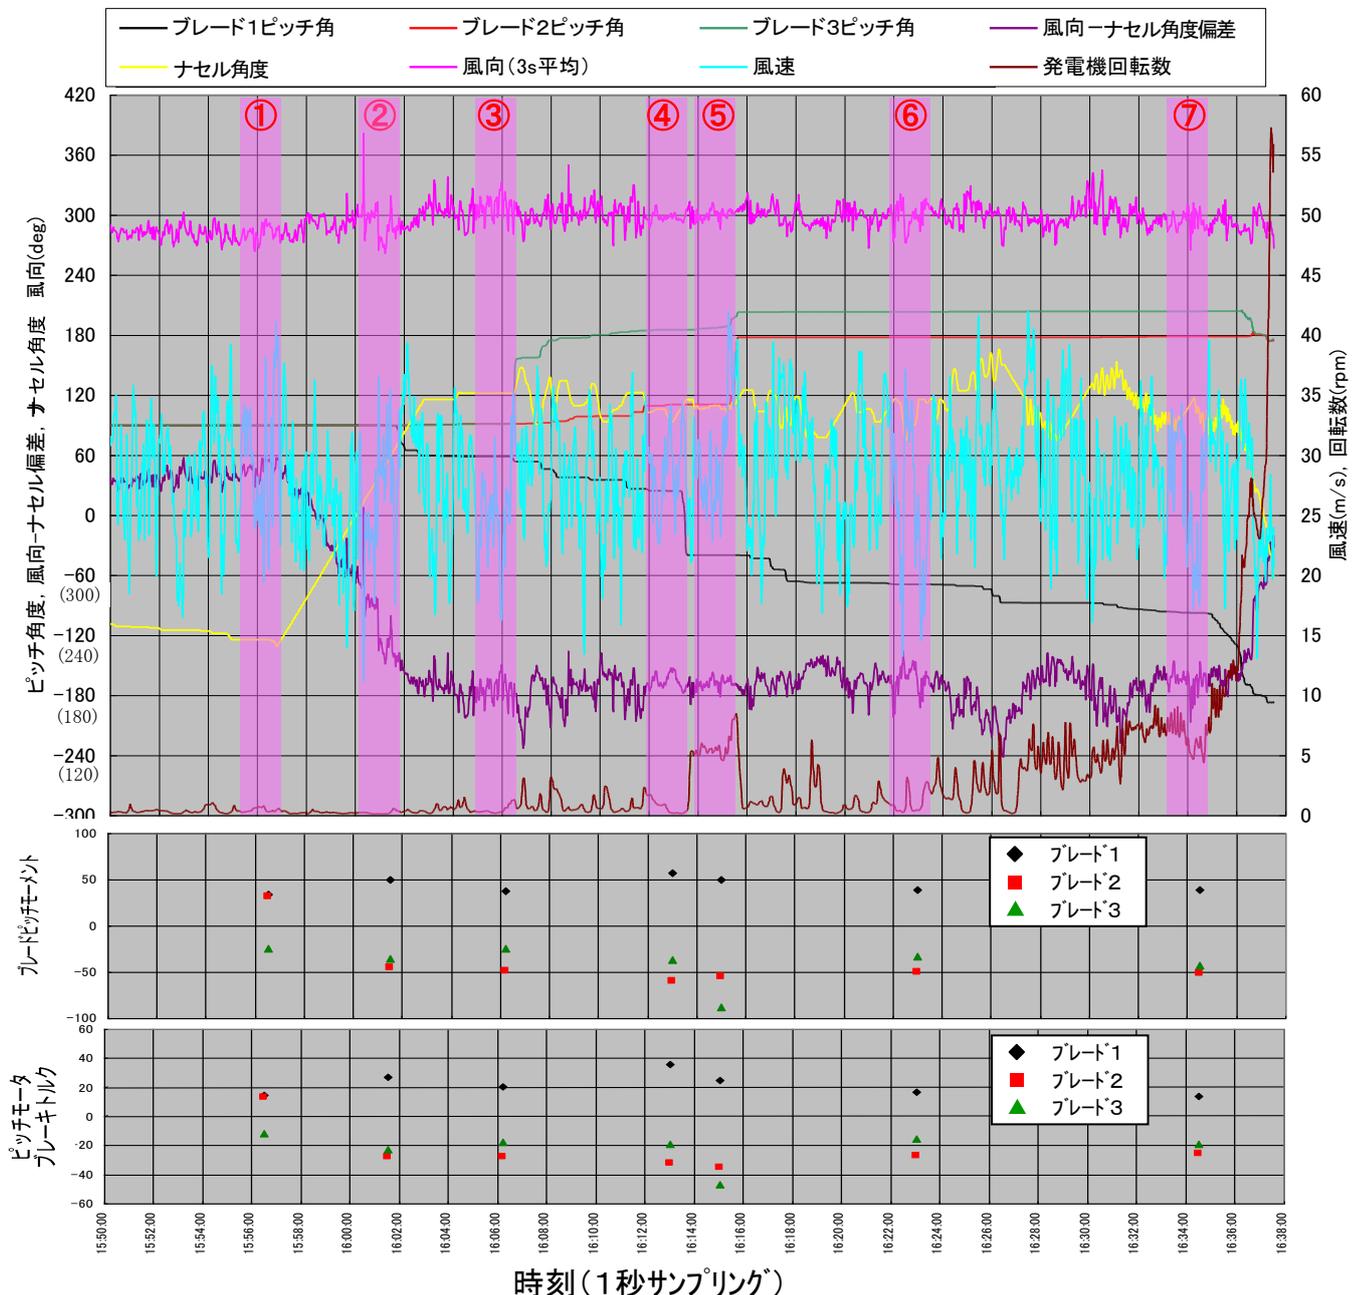
図 5-5 各解析における各ブレードに作用する最大ピッチモーメント

実機ログデータより風速、風向、ブレード 3 枚のピッチ角を入力して、ピッチモータブレーキに働くトルクを求めた。風荷重により各ブレードに発生するピッチモーメントの解析値から、ピッチベアリングの抵抗とレデューサ※の損失を差し引き、ブレーキに働くトルクを計算したものを表 5-3 および図 5-5 に示す。表中ハッチング部は実機において、ピッチの回転が発生したケースを示している。ブレーキに働くトルクは約 12Nm~47Nm であった。また、①フェザリング時及び②ピッチが回転しないケースでは比較的トルクは小さく、概ね 27Nm 以上のトルクが作用した場合にピッチ角が変化していることを確認した。

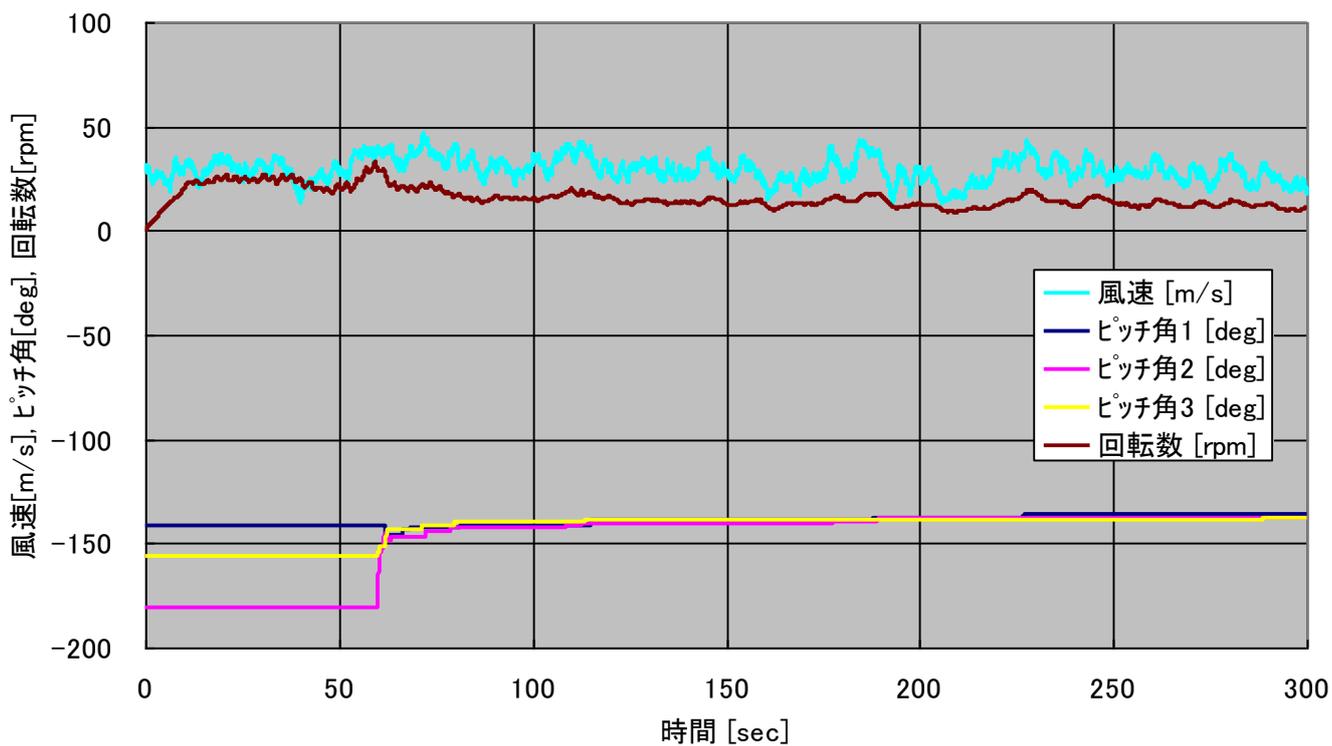
図 5-6 解析ケースア

以上の解析結果より、ある程度のブレーキ保持力が残存している場合、3 枚のブレードがある一定の角度に収束することでロータが回転することを確認した。更にブレードが 3 枚とも逆ファインに収束した場合には過回転に至ることを確認した。

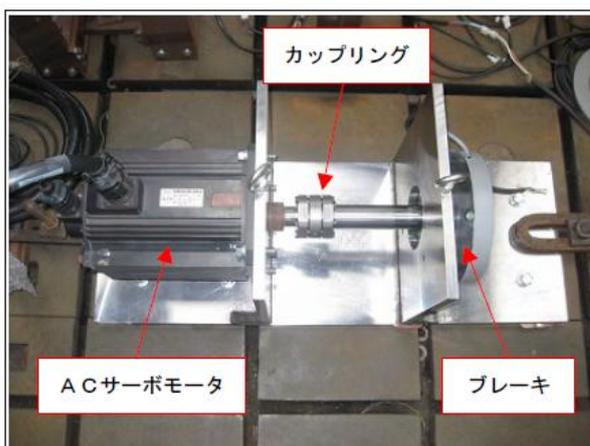
写真1 試験装置

項目	内容
試験材	ステンレス製ブレーキディスク(対策品) アルミ合金製ブレーキディスク(従来品, 比較用)
試験方法	試験材を AC サーボモータに直結し、トルク制限を掛けた状態で正逆回転にて運転させた際のスプラインのガタ(角度)の変化量を計測
負荷トルク	85.8Nm
運転サイクル	0.05 秒運転し 0.95 秒停止。その後、逆回転させる。
運転回数	1,000,000 回

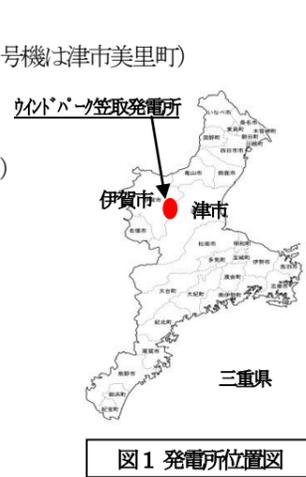
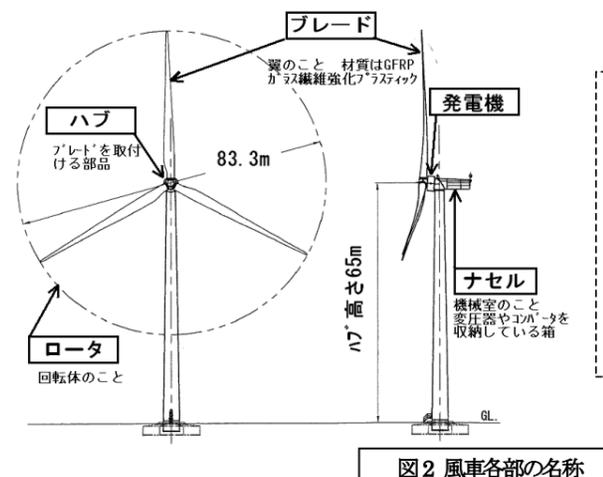
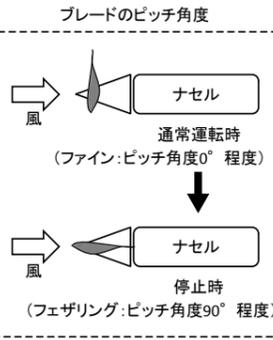
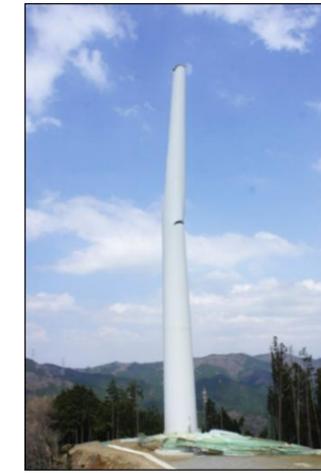
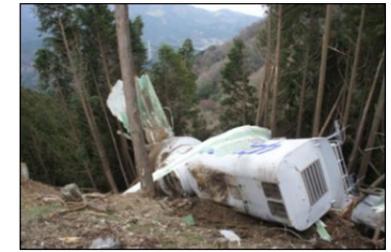
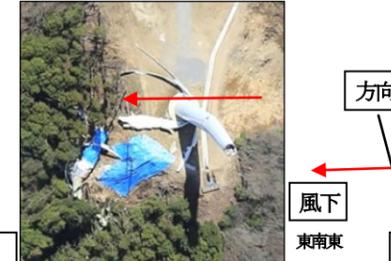
(3) 事故の概要

- ・推定日時：平成25年4月7日16時37分～16時55分の間
- ・状況：ロータ過回転によるブレード、ナセルの脱落

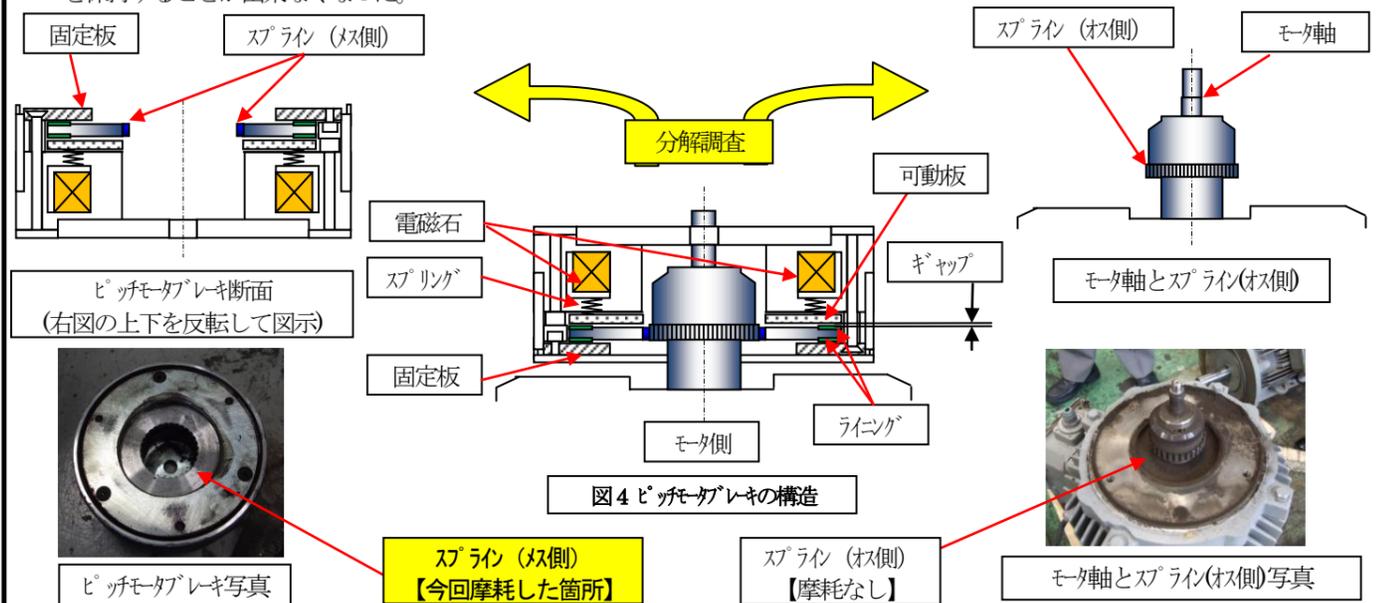
【スプライン摩耗とブレーキ保持力低下のメカニズム(推定)】

- ① スプラインのオス・メスの歯同士はわずかな隙間(約 0.05mm)を確保して組み立てられており、ブレーキが掛かっている状態でこのわずかな隙間で微振動が発生した。
- ② 微振動が繰り返されることにより、スプライン(メス側)の摩耗が進んだ。(オス側よりメス側の材質の硬度が低すぎたため)
- ③ スプラインメス側の摩耗粉がライニングに付着し、ブレーキ動作の都度、ライニングが可動板・固定板との間で摩擦することで、異常な速度でライニングが摩耗した。
- ④ ライニングの摩耗により、ライニング~可動板のギャップが拡大し、スプリングのストロークが長くなったことで可動板を押しつける力が弱まり、ピッチを保持することが出来なくなった。
